# 历史文化遗产保护对象调查评估情况公示

## 昆明市呈贡区下庄村片区城中村改造项目 地上历史文化遗产（保护对象含线索）布点区位图

昆明市呈贡区下庄村片区城中村改造项目位于昆明市城镇开发边界范围内，项目东至彩云南路，北至联大街，南至月华街，西至昆磨高速。主要涉及雨花街道下庄社区下庄村。

经现场踏勘及现有资料整理，在项目用地范围内发现文物保护单位2处，新发现地上历史文化遗产线索23处。故对此情况进行公示，并向社会征集该项目范围内的其他地上历史文化遗产线索。

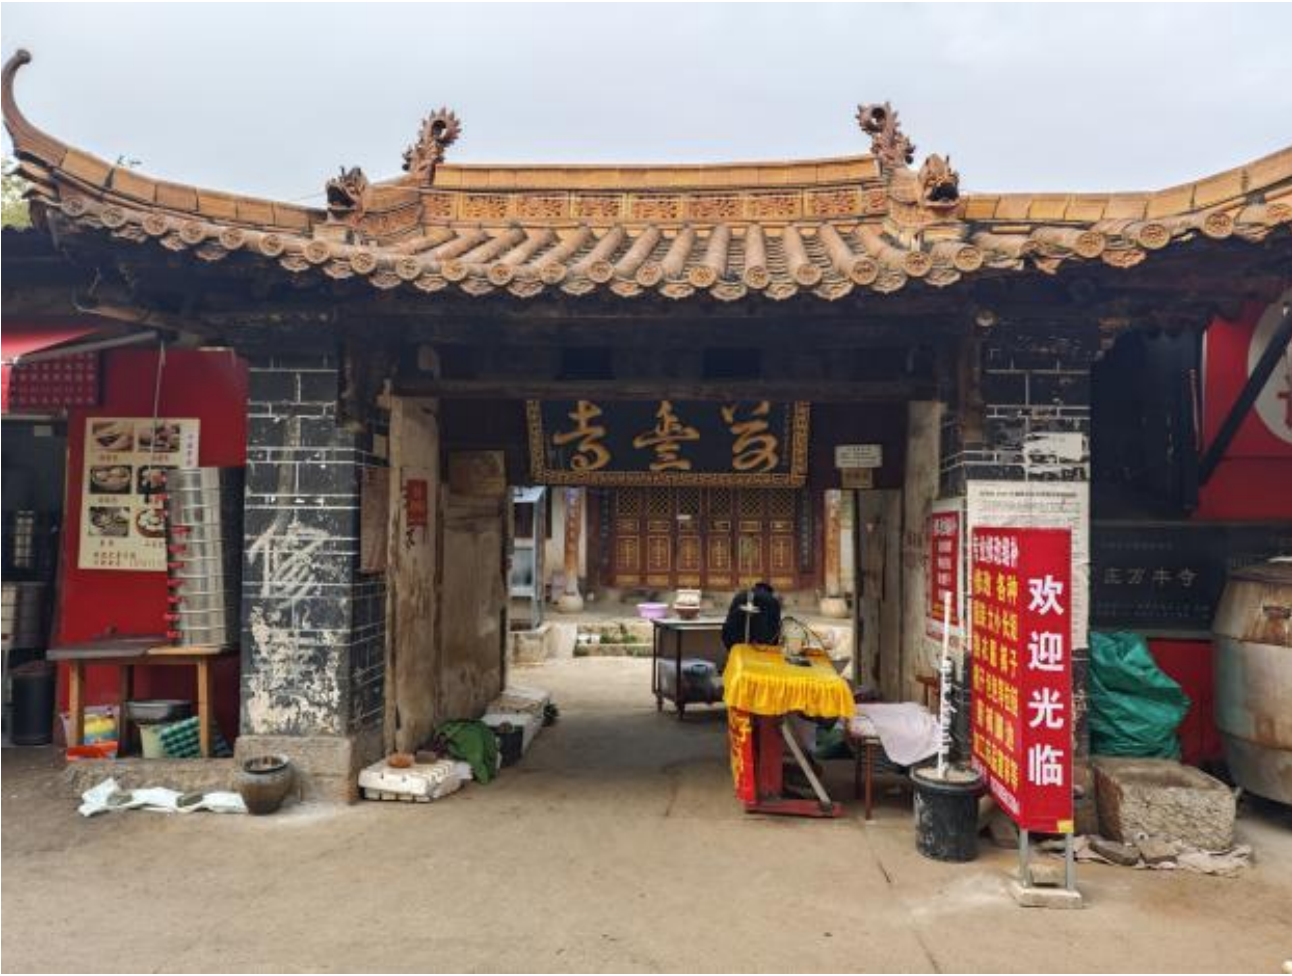
| 序号 | 名称 | 地址 | 所属辖区 | 照片 | 年代 | 基本情况及价值 |
|---|---|---|---|---|---|---|
| 2 | 下庄万丰寺 | 下庄村 | 昆明市呈贡区 | | 清 | 下庄万丰寺正殿大梁落款为清光绪十三年（1887）重建。整体布局由山门、前殿、观音阁、正殿（含配殿）及东西厢房组成的三进式院落，为市级文物保护单位。 |

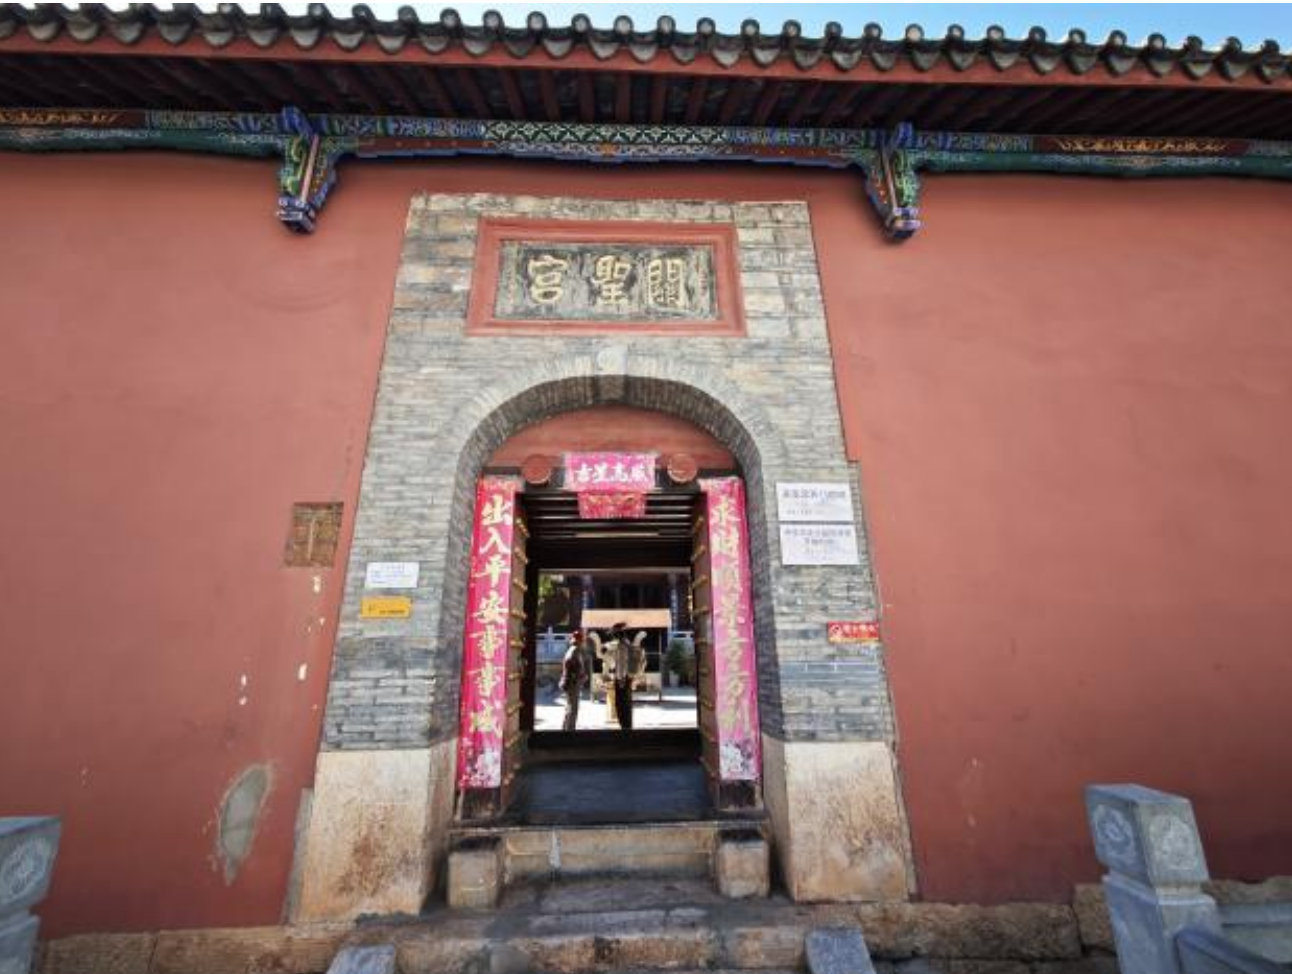
| 序号 | 名称 | 地址 | 所属辖区 | 照片 | 年代 | 基本情况及价值 |
|---|---|---|---|---|---|---|
| 3 | 关圣宫 | 下庄村 | 昆明市呈贡区 | | 不详 | 清嘉庆二十三年，关圣宫毁于火灾，第二年村民集资重建，清三十二年再次重建。直至2014年，因关圣宫受时间风雨侵蚀、年久失修，由村民集资对其进行重新修建，寺内现存道光二年《新建关圣宫碑序》一通。 |

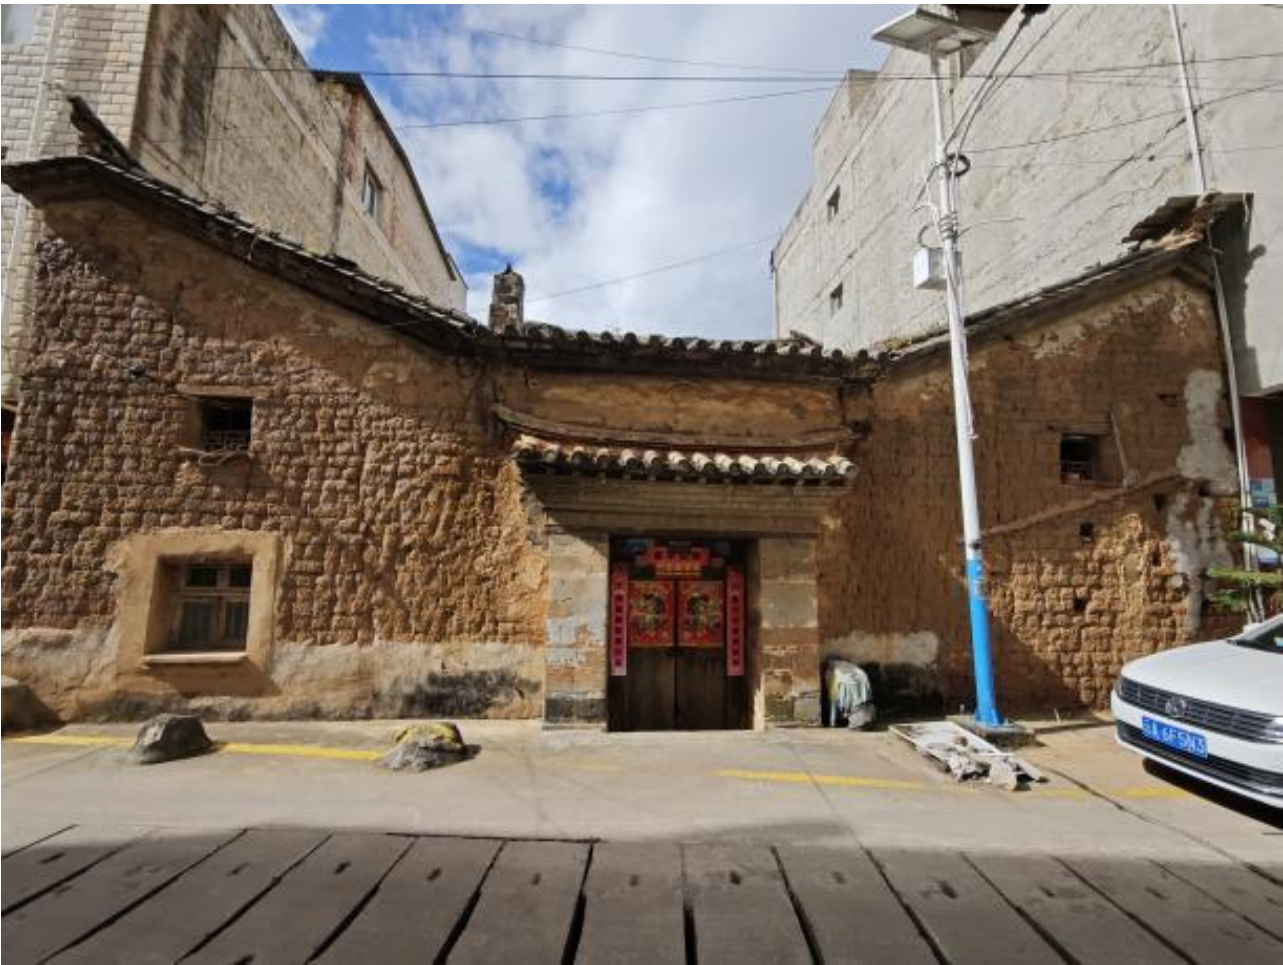
| 序号 | 名称 | 地址 | 所属辖区 | 照片 | 年代 | 基本情况及价值 |
|---|---|---|---|---|---|---|
| 4 | 下庄村404号民居 | 下庄村404号 | 昆明市呈贡区 | | 清 | 下庄村404号民居据户主口述，其建造历史距今约百余年，该建筑整体布局为三间四耳一倒座，大木构架为五檩三架梁抬梁式木构架。该建筑木作雕花精致繁复，形制保存较好。 |

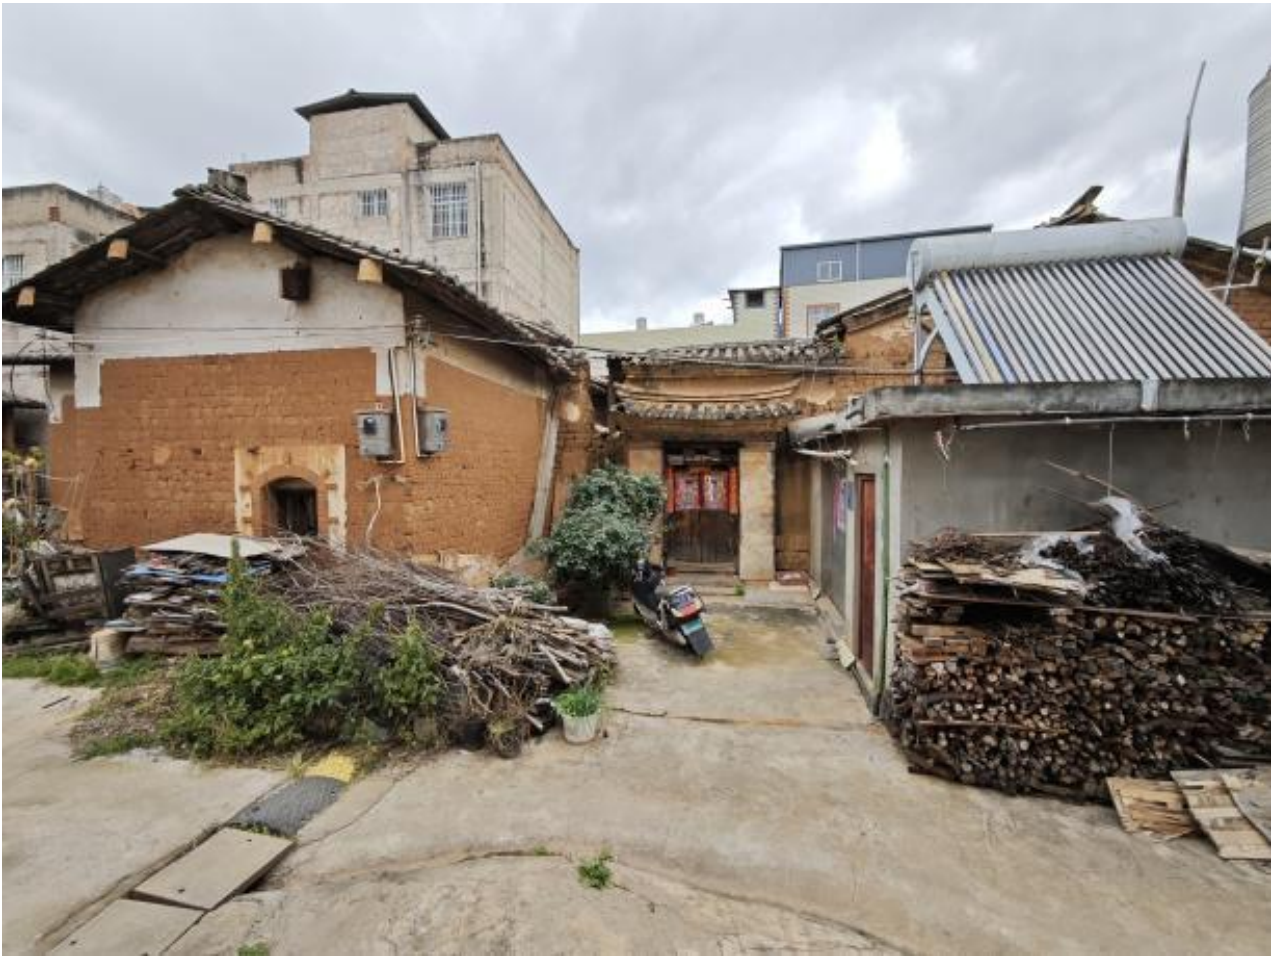
| 序号 | 名称 | 地址 | 所属辖区 | 照片 | 年代 | 基本情况及价值 |
|---|---|---|---|---|---|---|
| 5 | 下庄村537-538号民居 | 下庄村537-538号 | 昆明市呈贡区 | | 不详 | 下庄村537-538号民居整体布局为三间两耳一倒座，为并联式“一颗印”建筑，537号民居门头装饰几何纹，正房及耳房檐下花坊穿插枋装饰有镂空花草纹，窗子为格栅窗，装饰有福字。 |

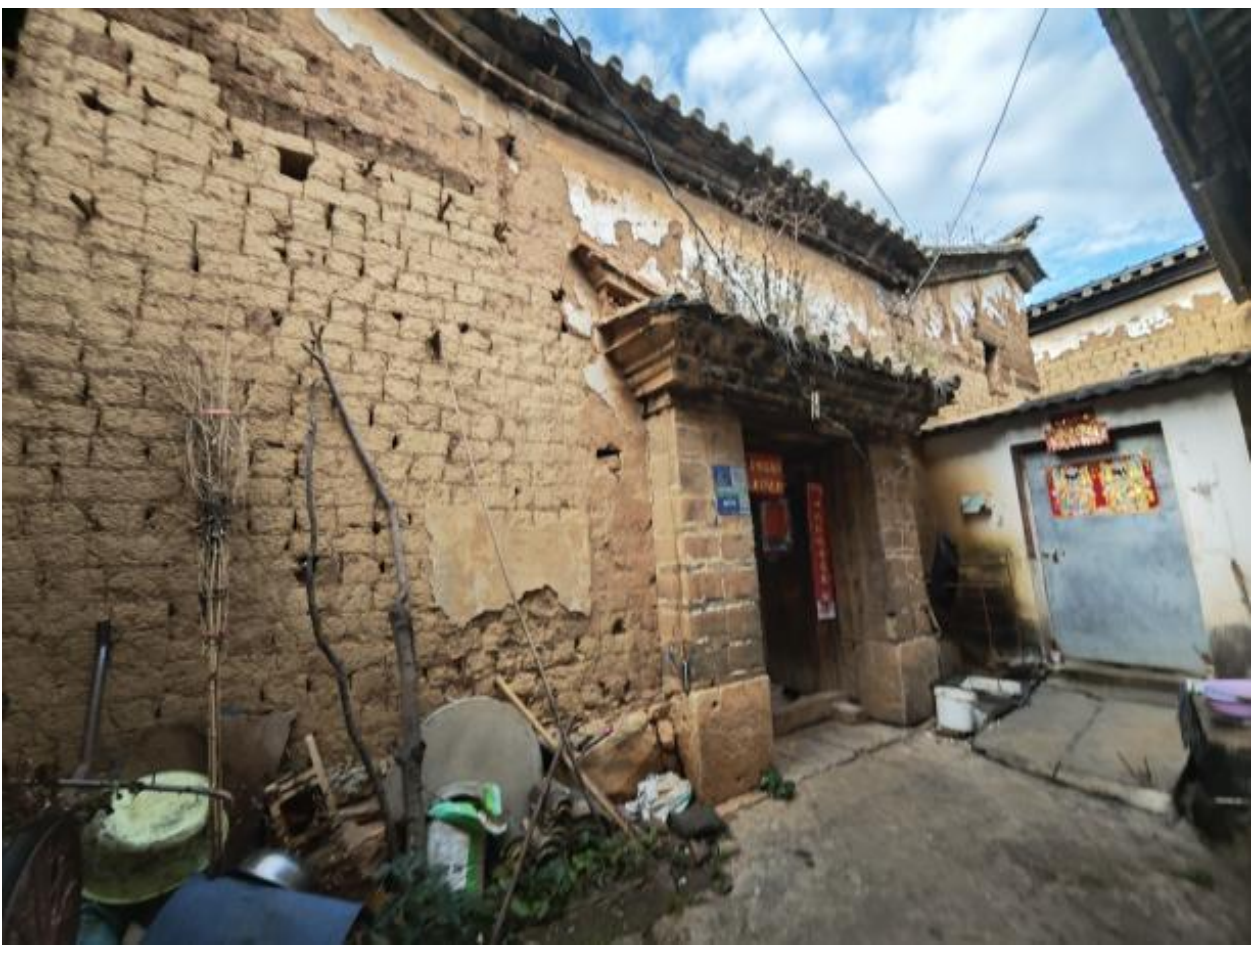
| 序号 | 名称 | 地址 | 所属辖区 | 照片 | 年代 | 基本情况及价值 |
|---|---|---|---|---|---|---|
| 6 | 下庄村573号民居 | 下庄村573号 | 昆明市呈贡区 | | 不详 | 下庄村573号民居整体布局为三间两耳，正房及耳房花坊木作雕花精致，装饰有花草纹样，勾头瓦装饰有寿字纹及莲花纹，柱础石为鼓型柱础。 |

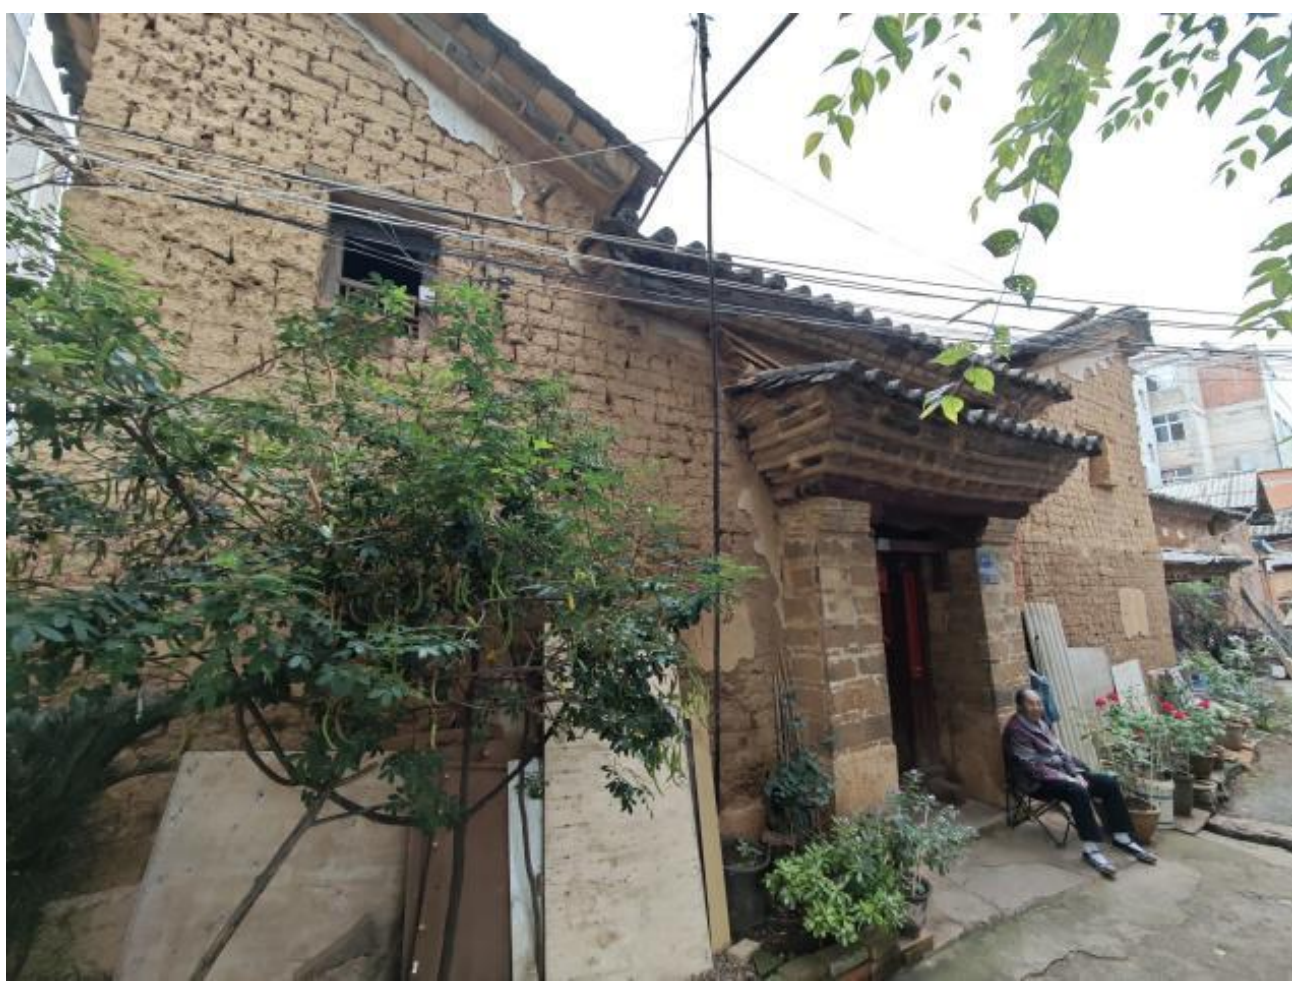
| 序号 | 名称 | 地址 | 所属辖区 | 照片 | 年代 | 基本情况及价值 |
|---|---|---|---|---|---|---|
| 7 | 下庄村793号民居 | 下庄村793号 | 昆明市呈贡区 | | 清 | 下庄村793号民居时间年代据户主口述距今约百余年，建筑整体为三间四耳一倒座布局，该建筑门头装饰有花草纹，东西耳房花坊及正房抱头梁木作雕花精致，整体木构架保存完好。 |

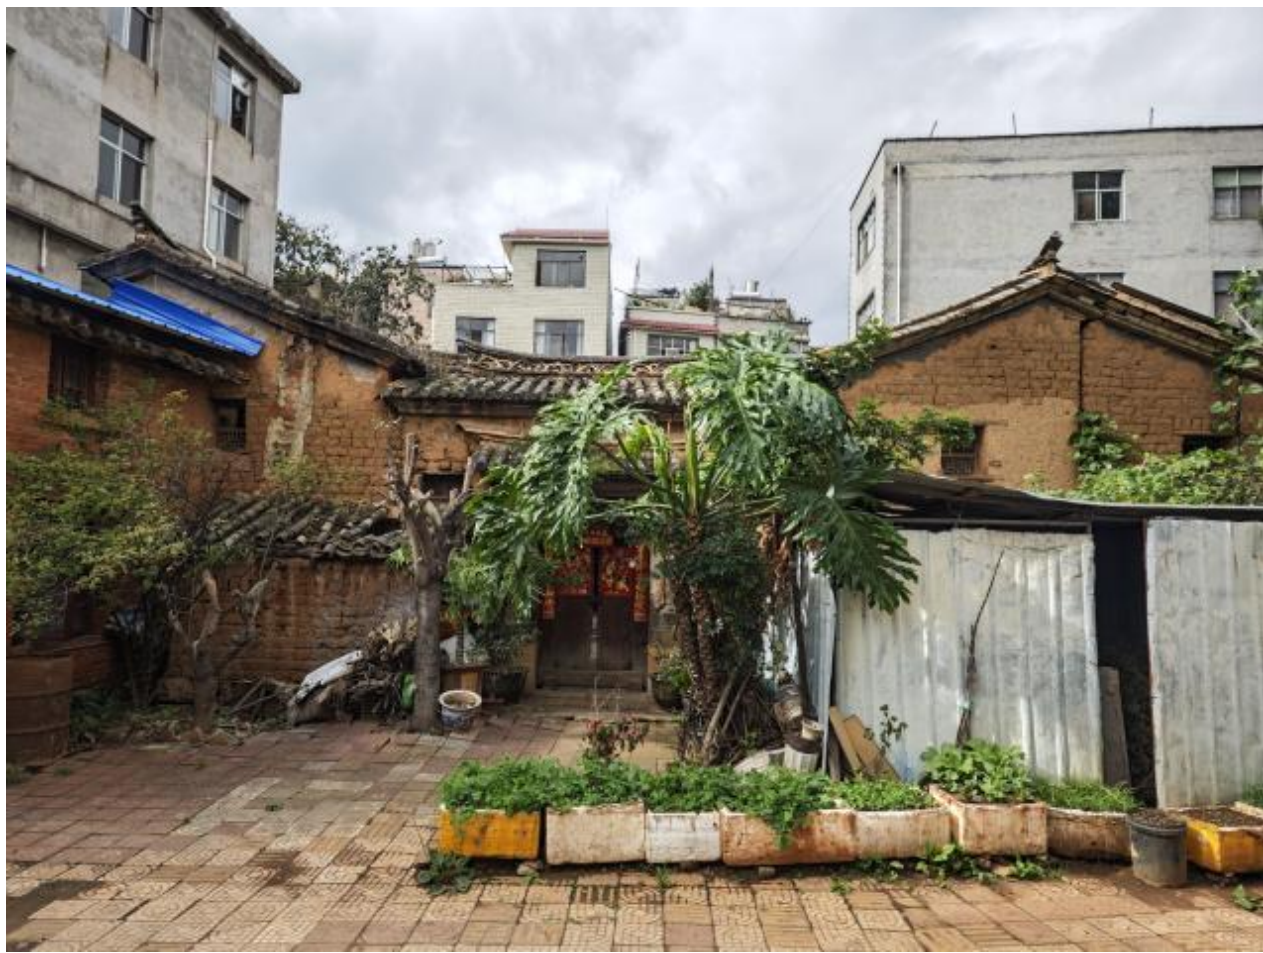
| 序号 | 名称 | 地址 | 所属辖区 | 照片 | 年代 | 基本情况及价值 |
|---|---|---|---|---|---|---|
| 8 | 下庄村1078号民居 | 下庄村1078号 | 昆明市呈贡区 | | 不详 | 下庄村1078号民居整体布局为三间两耳一倒座，木构架保存完整，门头木作装饰夔龙纹，正房挂落雕刻镂空花草纹，装饰精美。 |

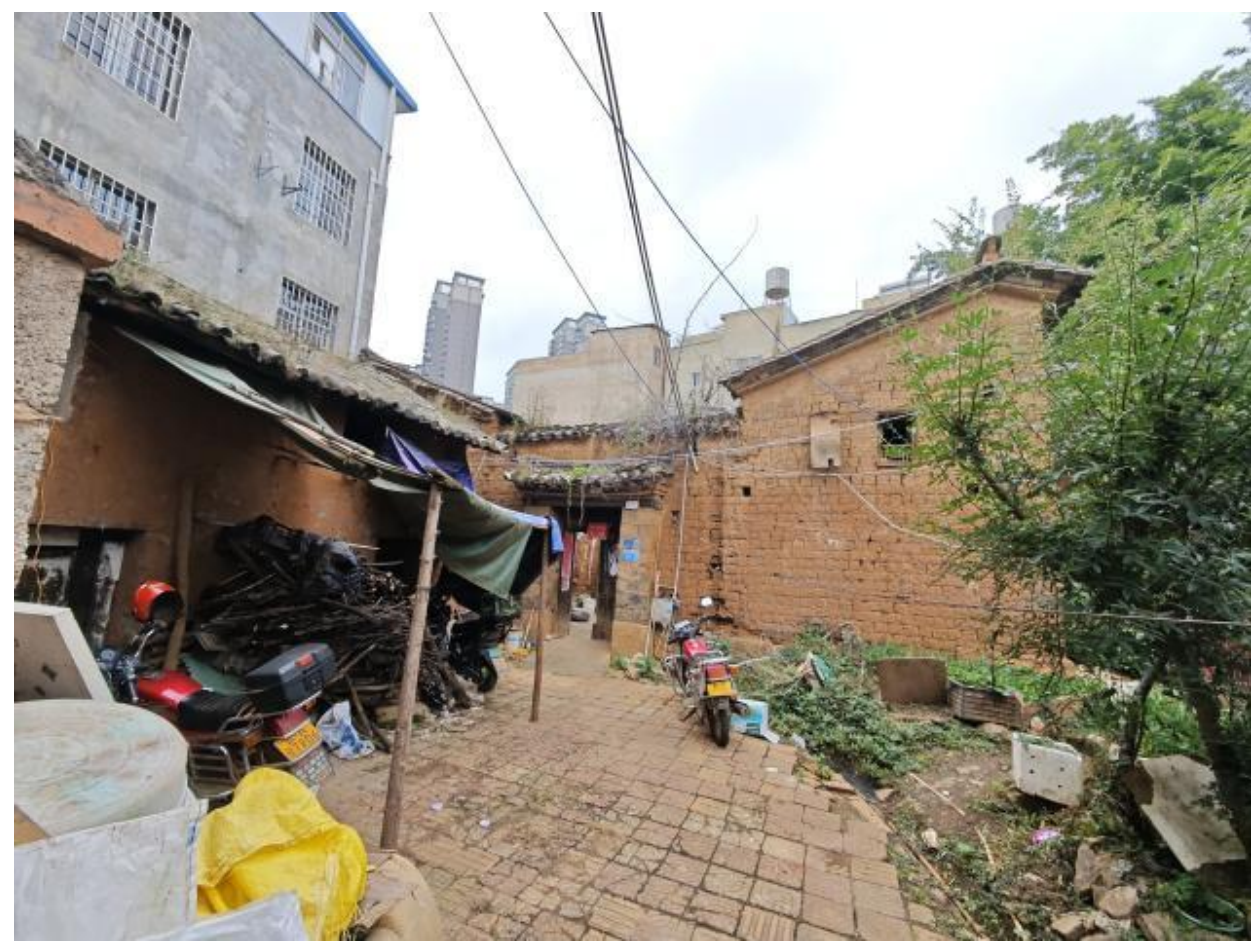
| 序号 | 名称 | 地址 | 所属辖区 | 照片 | 年代 | 基本情况及价值 |
|---|---|---|---|---|---|---|
| 9 | 下庄村220号民居 | 下庄村220号 | 昆明市呈贡区 | | 不详 | 下庄村220号民居整体布局为三间四耳，建筑整体木构架保存完整，小木作无雕花装饰，正房柱础装饰为兽首悬环样式。 |

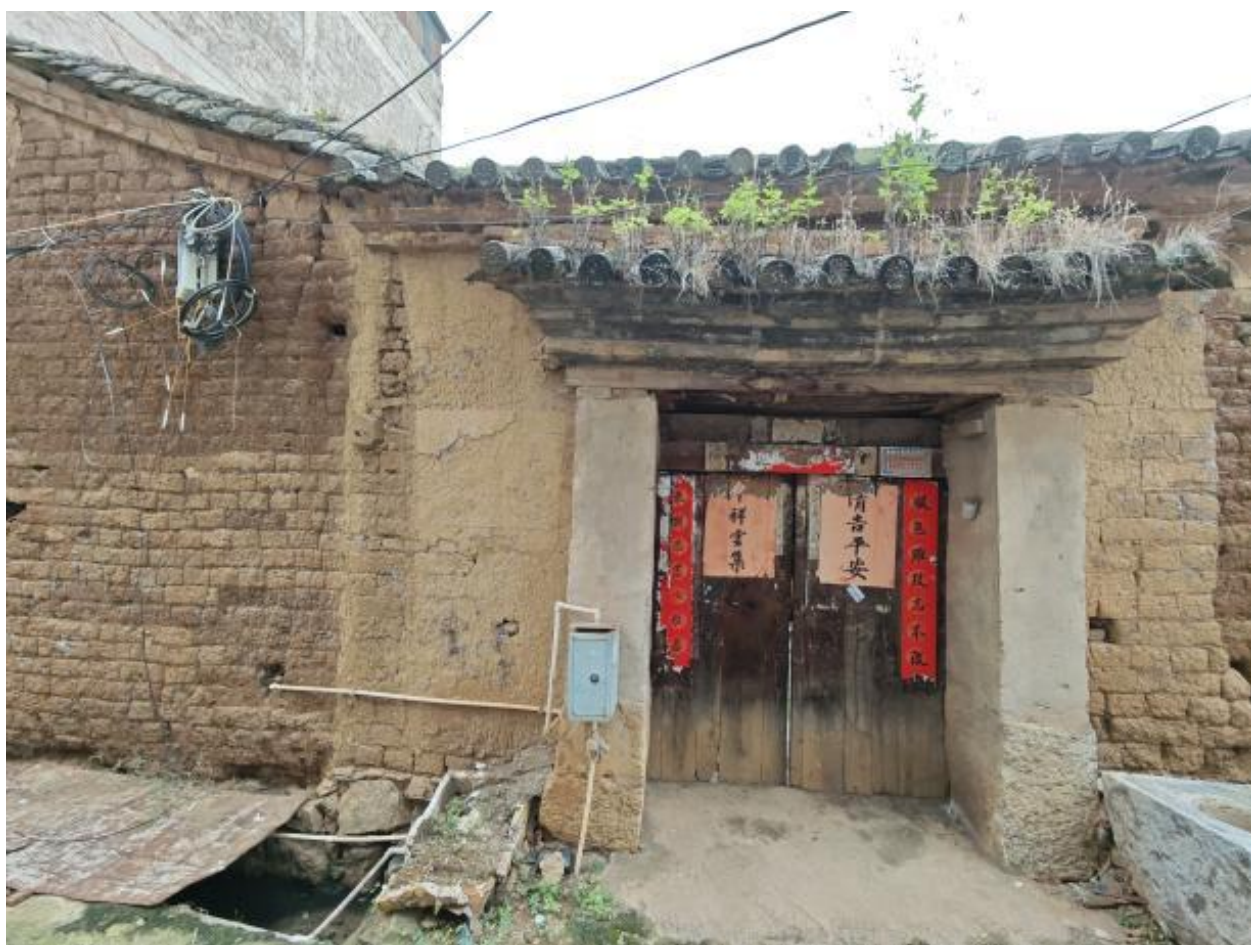
| 序号 | 名称 | 地址 | 所属辖区 | 照片 | 年代 | 基本情况及价值 |
|---|---|---|---|---|---|---|
| 10 | 下庄村怡馨宾馆旁民居 | 下庄村怡馨宾馆旁 | 昆明市呈贡区 | | 不详 | 下庄村怡馨宾馆旁民居整体布局由一正房一耳房一倒座构成，其内部木作装饰普通，勾头瓦装饰有寿字纹及莲花纹。 |

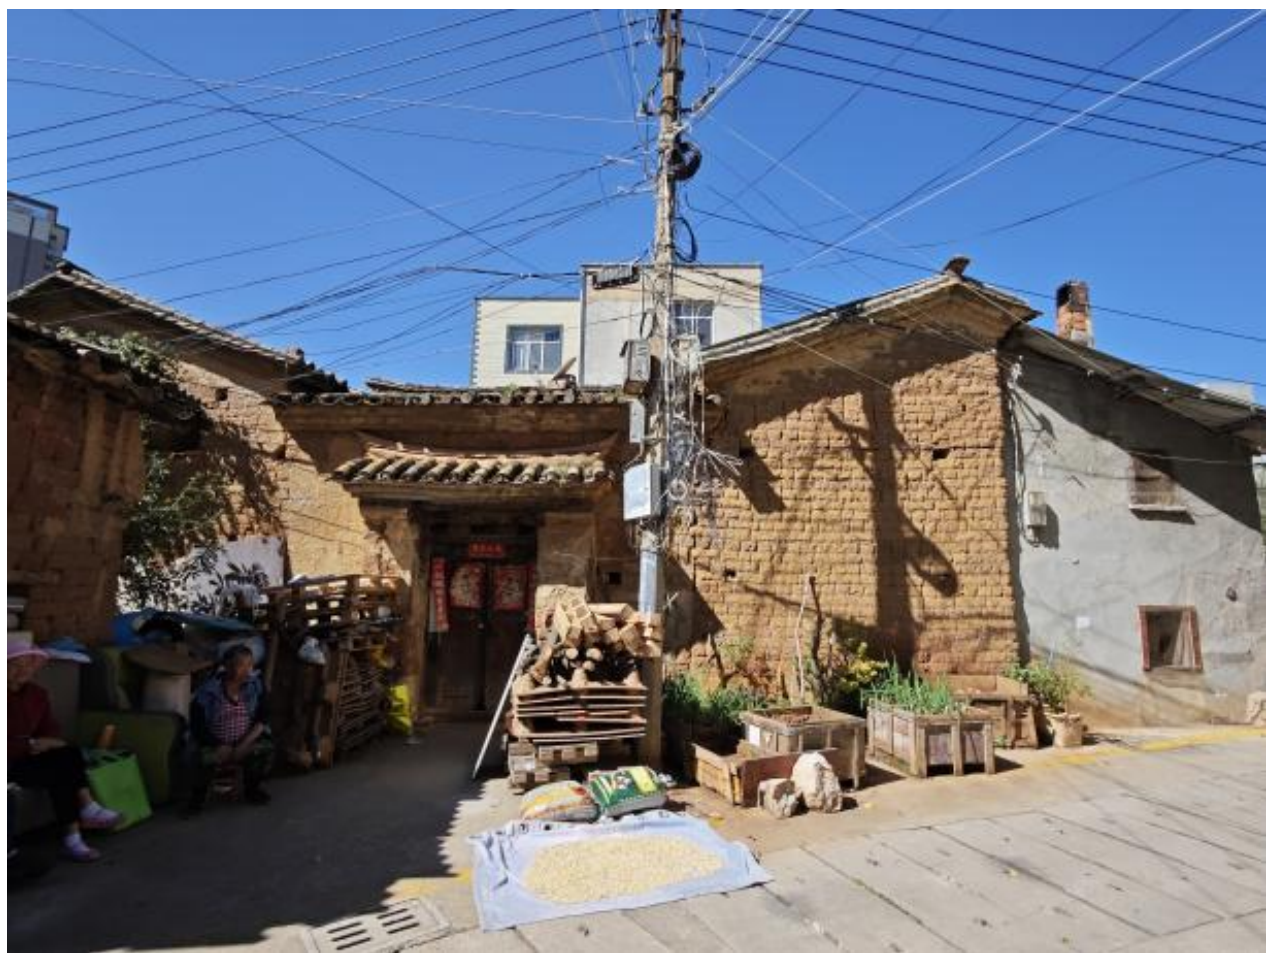
| 序号 | 名称 | 地址 | 所属辖区 | 照片 | 年代 | 基本情况及价值 |
|---|---|---|---|---|---|---|
| 11 | 下庄村432号民居 | 下庄村432号 | 昆明市呈贡区 | | 不详 | 下庄村432号民居整体布局为一正房两耳房一倒座，据户主口述该建筑距今约百余年历史，耳房屋顶为长短坡，保留有“一颗印”建筑的部分特征。 |

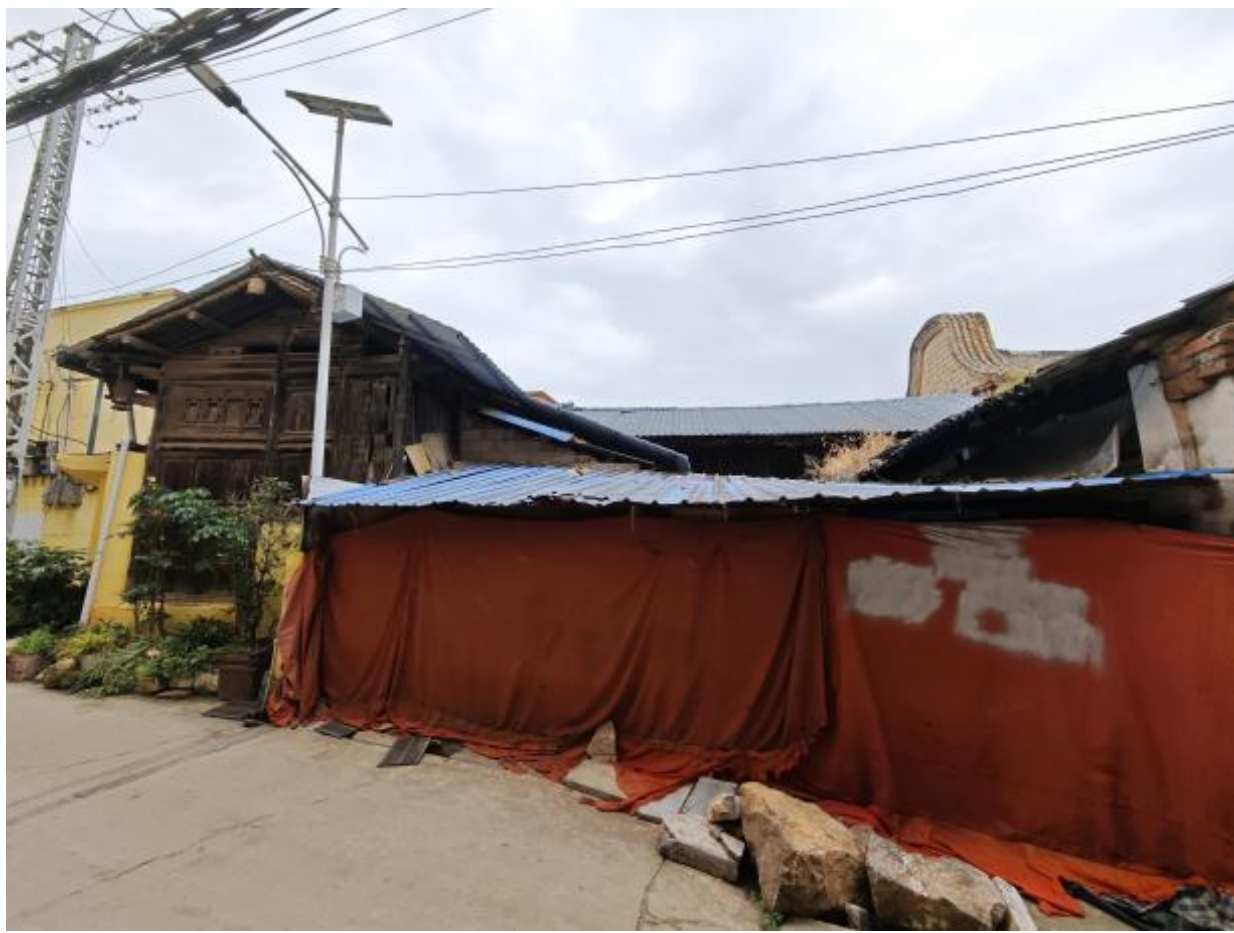
| 序号 | 名称 | 地址 | 所属辖区 | 照片 | 年代 | 基本情况及价值 |
|---|---|---|---|---|---|---|
| 12 | 下庄村523号民居 | 下庄村523号 | 昆明市呈贡区 | | 不详 | 下庄村523号民居整体布局为一正房两耳房，入户门缺失，耳房梁架外露，整体保存情况较差，木板窗装饰简单。屋面部分倒塌，瓦件局部开裂缺失，院内杂物堆积。 |

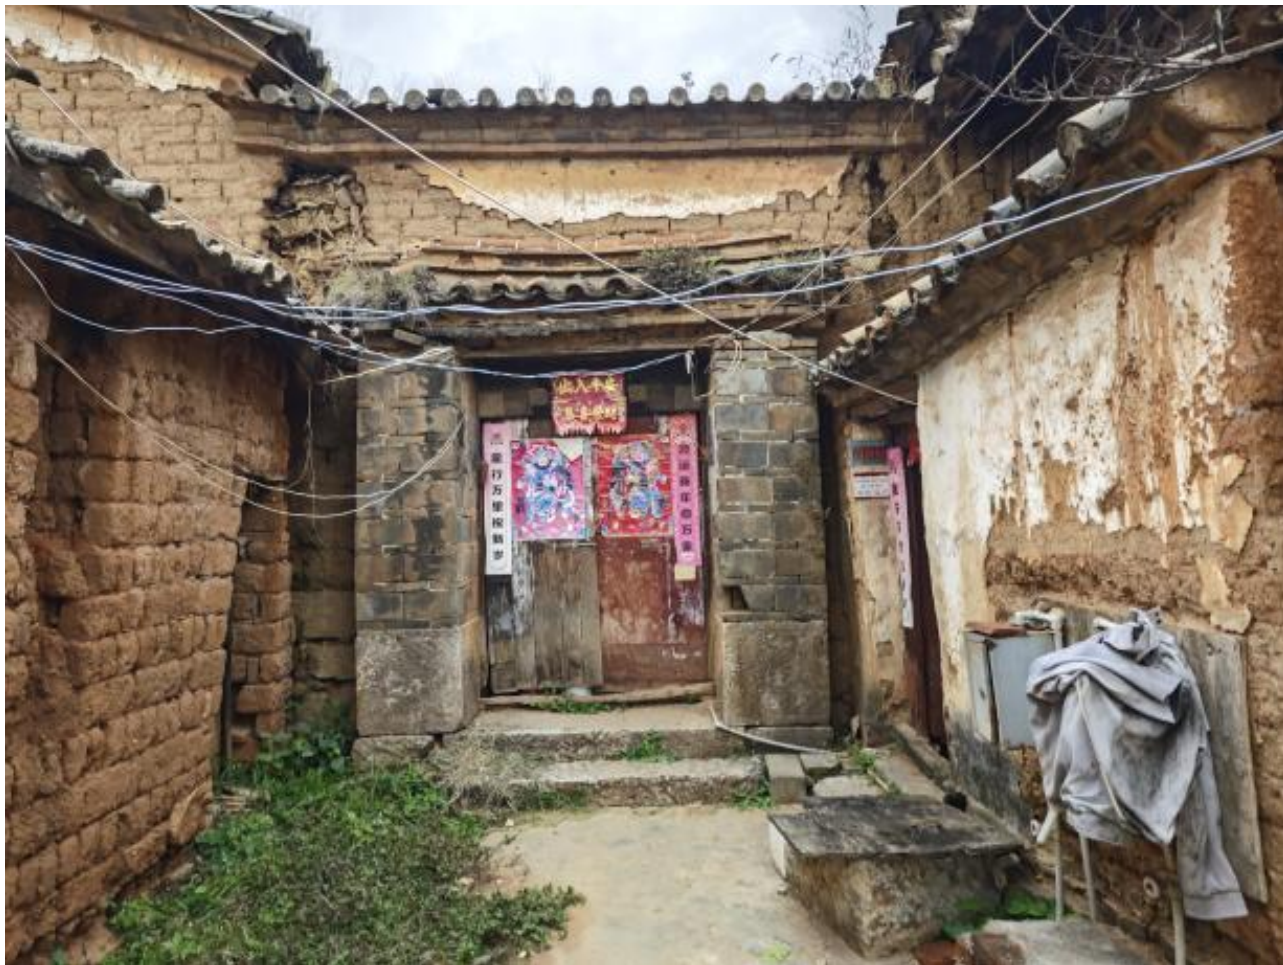
| 序号 | 名称 | 地址 | 所属辖区 | 照片 | 年代 | 基本情况及价值 |
|---|---|---|---|---|---|---|
| 13 | 下庄村527号民居 | 下庄村527号 | 昆明市呈贡区 | | 不详 | 下庄村527号民居据户主口述，该建筑距今约百余年历史，整体布局为三间两耳一倒座构成，楼梯穿插枋雕刻有花草纹及寿字纹样，窗子为格栅窗。 |

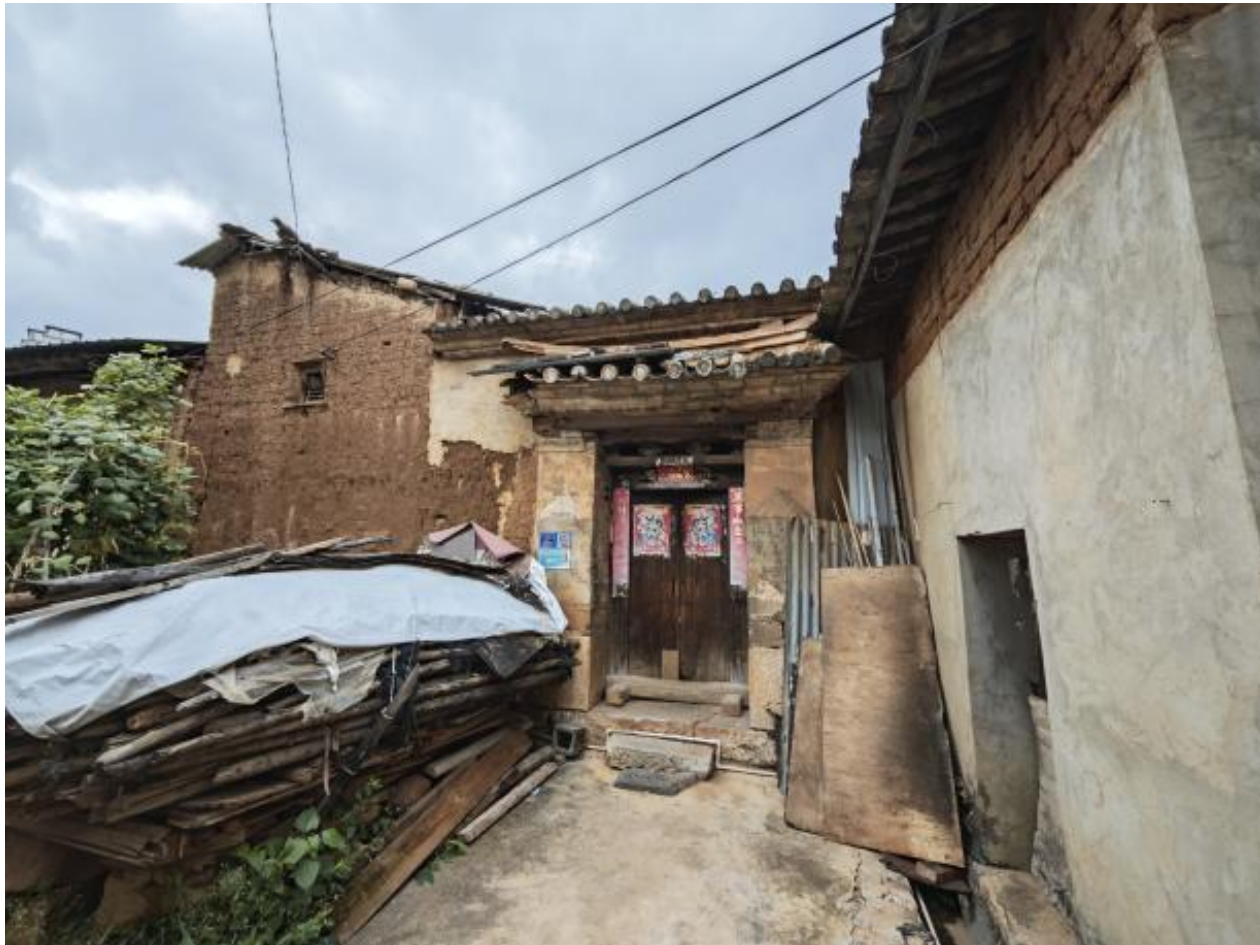
| 序号 | 名称 | 地址 | 所属辖区 | 照片 | 年代 | 基本情况及价值 |
|---|---|---|---|---|---|---|
| 14 | 下庄村530号民居 | 下庄村530号 | 昆明市呈贡区 | | 不详 | 下庄村530号民居整体布局为三间两耳一倒座，东耳房为14年改建，重做吊顶，西耳房无改动，抱头梁雕刻花草纹，西耳房为格栅窗，倒座为木板窗，作简单雕花装饰，正房檐下花坊雕刻花草纹，目前已断裂。 |

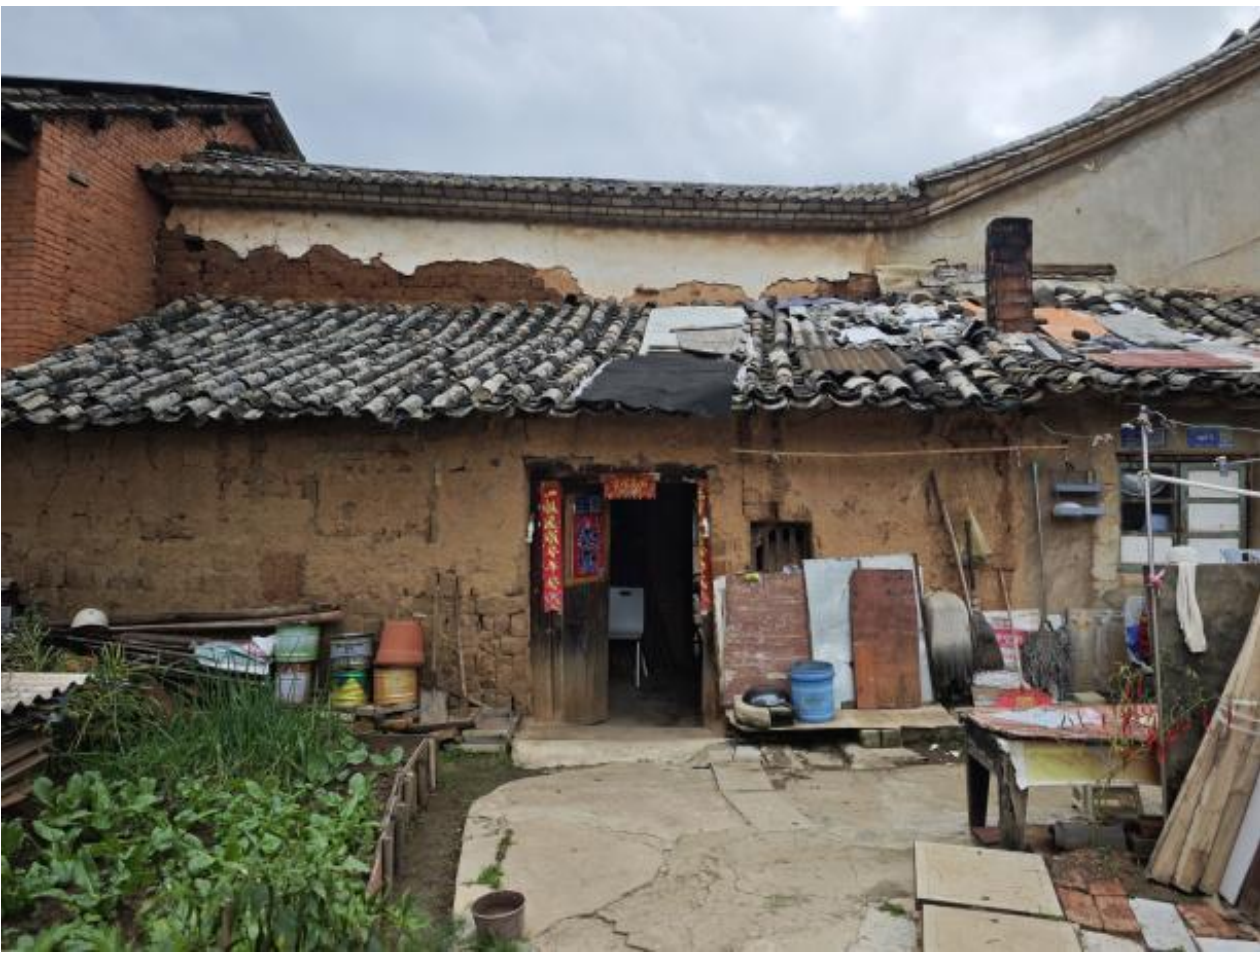
| 序号 | 名称 | 地址 | 所属辖区 | 照片 | 年代 | 基本情况及价值 |
|---|---|---|---|---|---|---|
| 15 | 下庄村534-535号民居 | 下庄村534-535号 | 昆明市呈贡区 | | 不详 | 下庄村534-535号民居整体布局为三间四耳一倒座，其入户门开在东耳房，建筑木构架保存完好，小木作雕花装饰普通。 |

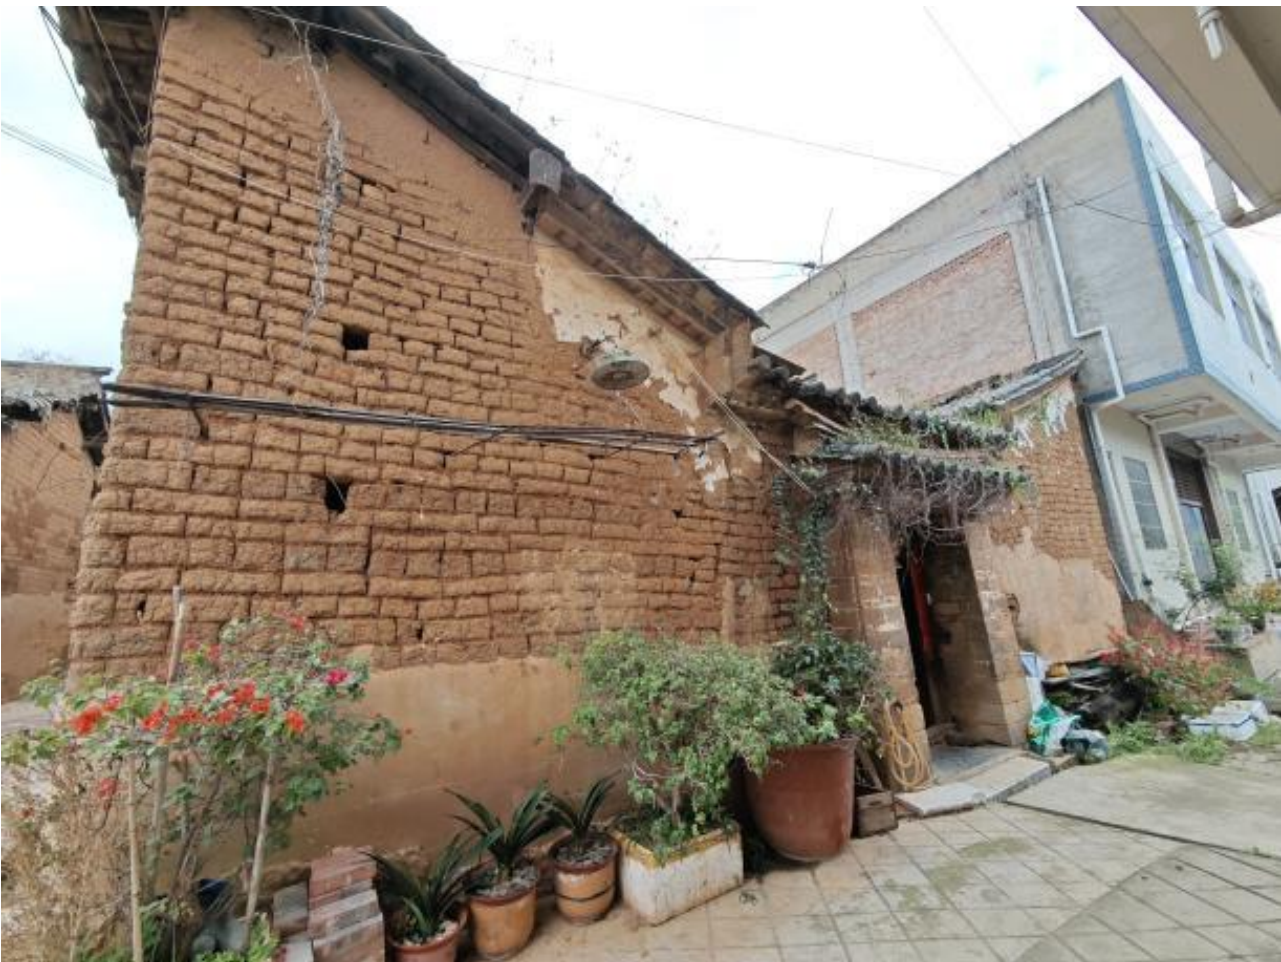
| 序号 | 名称 | 地址 | 所属辖区 | 照片 | 年代 | 基本情况及价值 |
|---|---|---|---|---|---|---|
| 16 | 下庄村542号对面民居 | 下庄村542号对面 | 昆明市呈贡区 | | 不详 | 下庄村542号对面民居整体布局为三间两耳一倒座，木构架保存较完整，背立面后期改建一卷帘门。外部墙面抹灰层局部脱落。 |

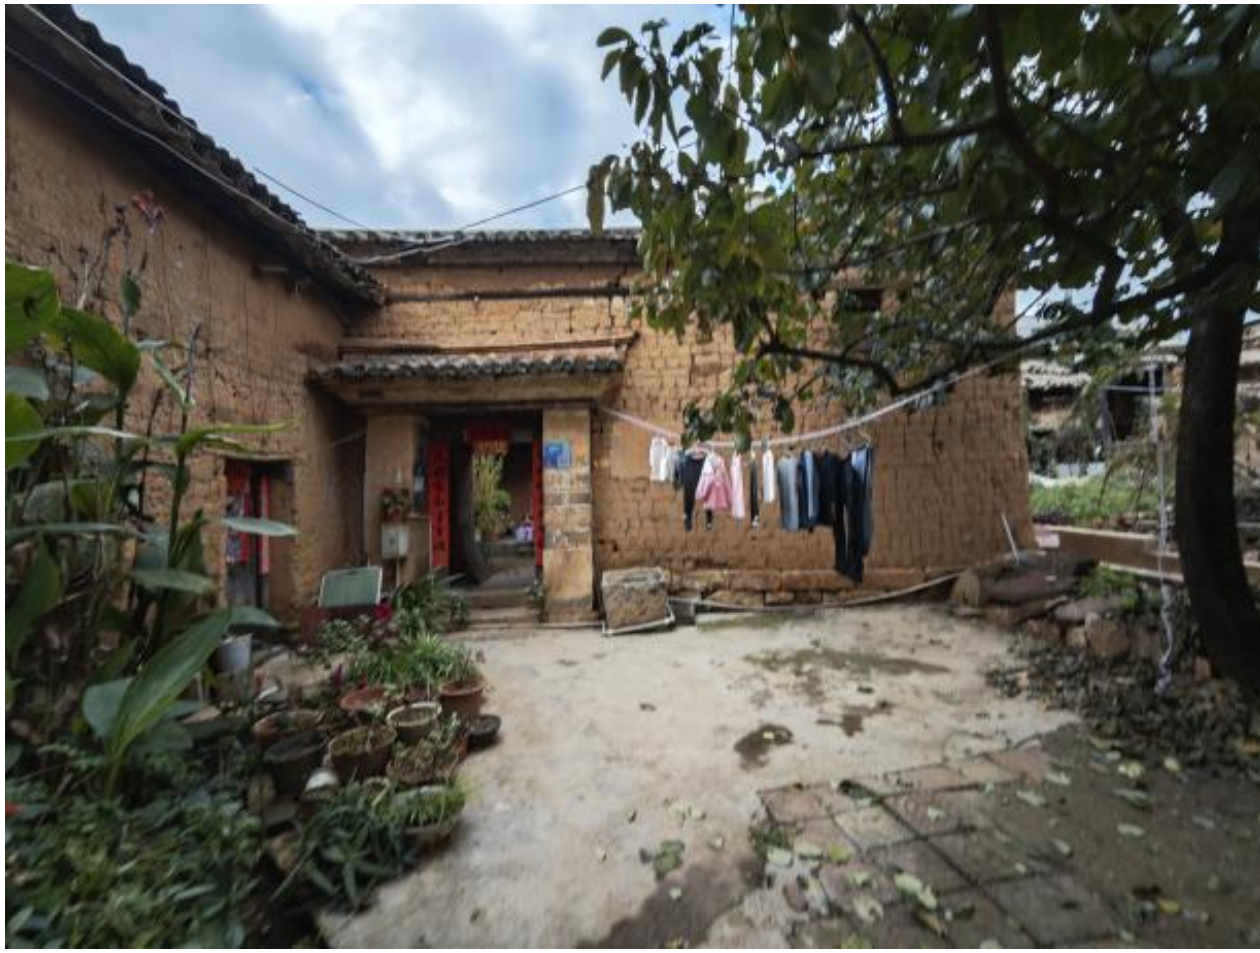
| 序号 | 名称 | 地址 | 所属辖区 | 照片 | 年代 | 基本情况及价值 |
|---|---|---|---|---|---|---|
| 17 | 下庄村557号民居 | 下庄村557号 | 昆明市呈贡区 | | 不详 | 下庄村557号民居整体布局为三间两耳一倒座，抱头梁记穿插枋装饰有花草纹，建筑内部加改建严重。 |

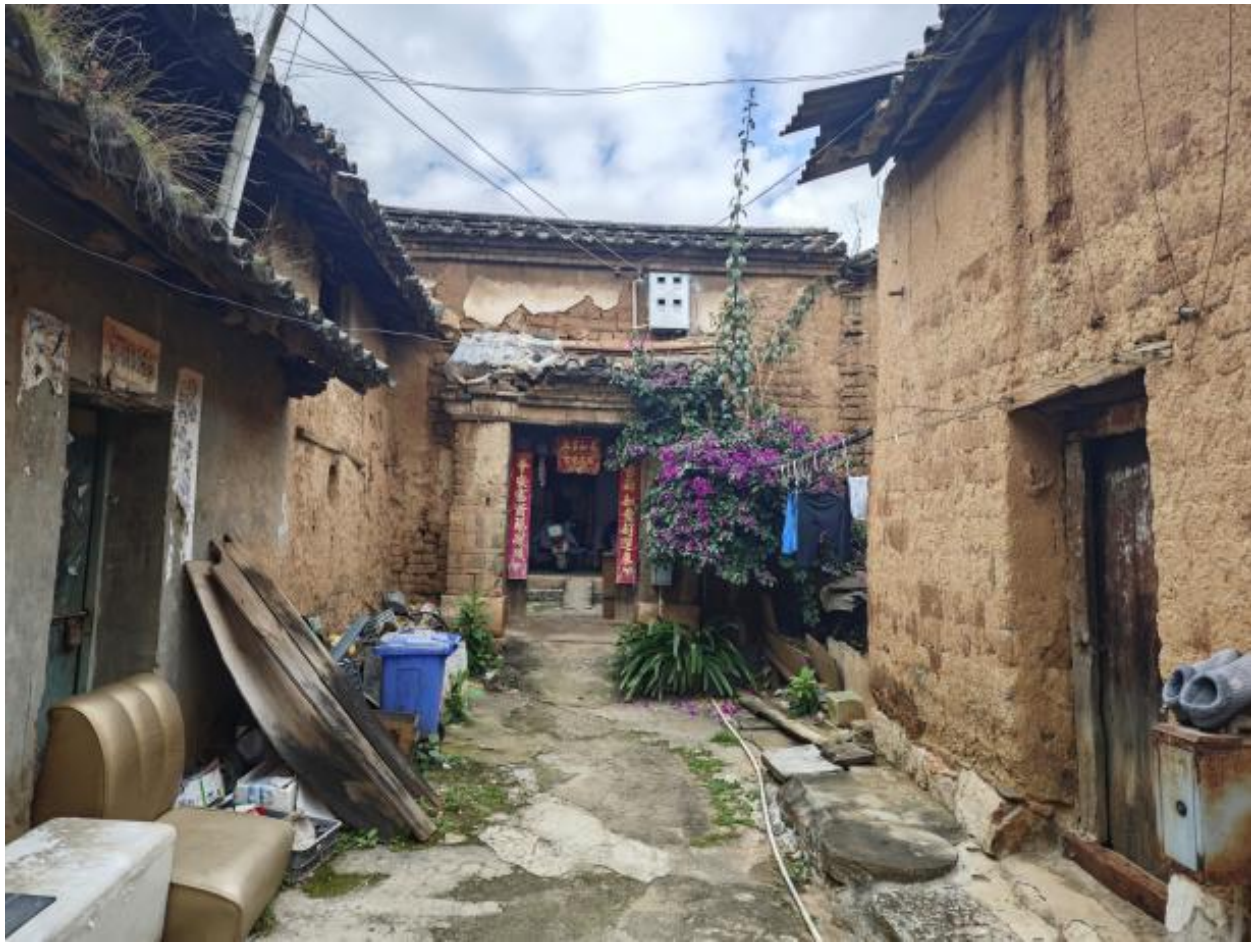
| 序号 | 名称 | 地址 | 所属辖区 | 照片 | 年代 | 基本情况及价值 |
|---|---|---|---|---|---|---|
| 18 | 下庄村558号民居 | 下庄村558号 | 昆明市呈贡区 | | 不详 | 下庄村558号民居整体布局为三间两耳，木构架保存较差，西耳房木构架出现垮塌，正房立柱断裂后期改建为红砖支撑，穿插枋记抱头梁装饰有兽形纹样。 |

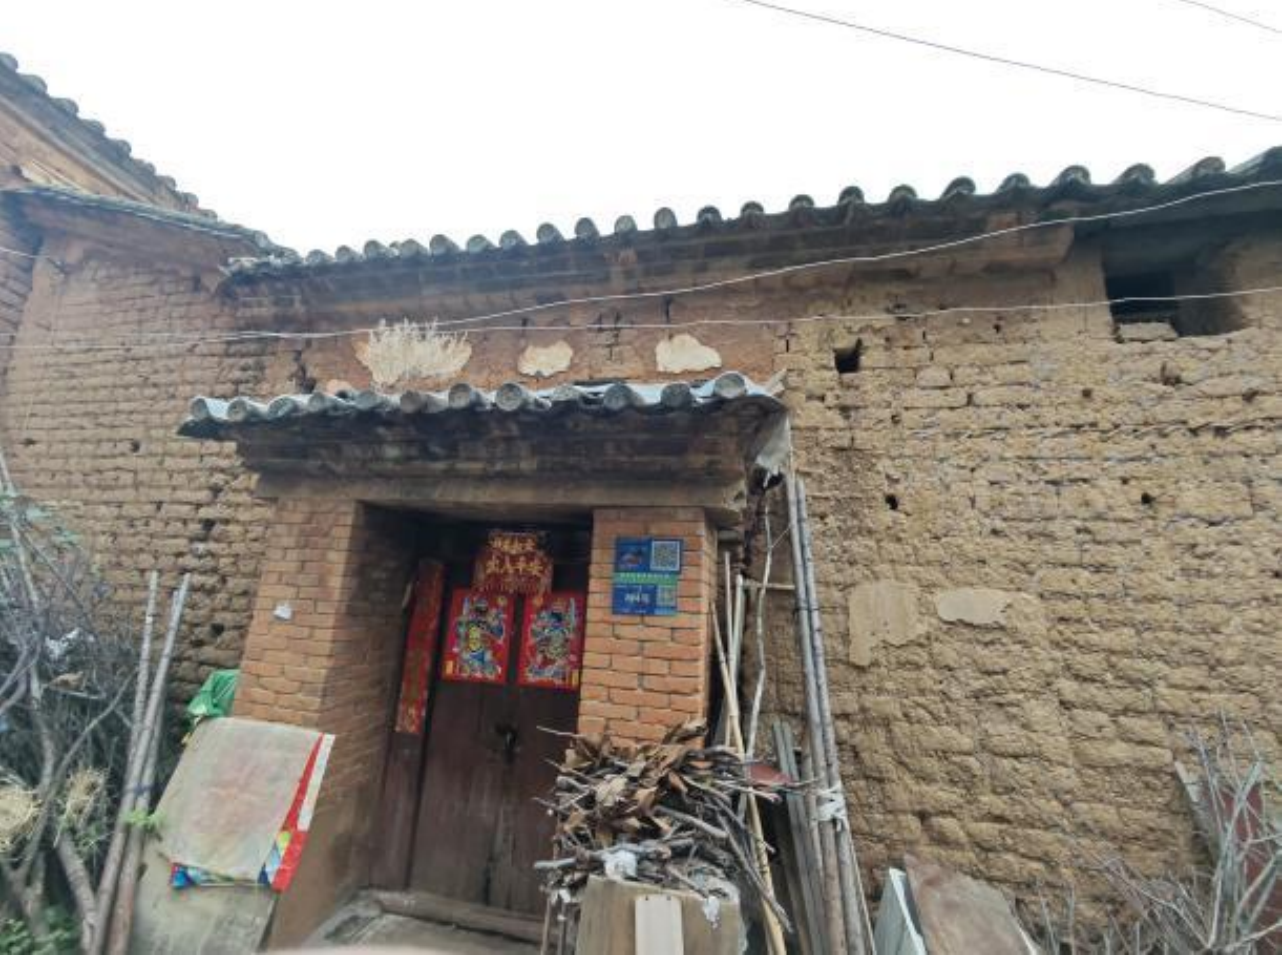
| 序号 | 名称 | 地址 | 所属辖区 | 照片 | 年代 | 基本情况及价值 |
|---|---|---|---|---|---|---|
| 19 | 下庄村794号民居 | 下庄村794号 | 昆明市呈贡区 | | 不详 | 下庄村794号民居整体布局为三间两耳一倒座，木构架保存一般，西耳房梁架出现断裂倾斜，木作雕花装饰简单,原青砖砌筑码头墙改为红砖砌筑，屋顶加盖彩钢瓦。 |
