# 历史文化遗产保护对象调查评估情况公示

## 昆明市呈贡区下庄村片区城中村改造项目 地上历史文化遗产（保护对象含线索）布点区位图

昆明市呈贡区下庄村片区城中村改造项目位于昆明市城镇开发边界范围内，项目东至彩云南路，北至联大街，南至月华街，西至昆磨高速。主要涉及雨花街道下庄社区下庄村。

经现场踏勘及现有资料整理，在项目用地范围内发现文物保护单位2处，新发现地上历史文化遗产线索23处。故对此情况进行公示，并向社会征集该项目范围内的其他地上历史文化遗产线索。

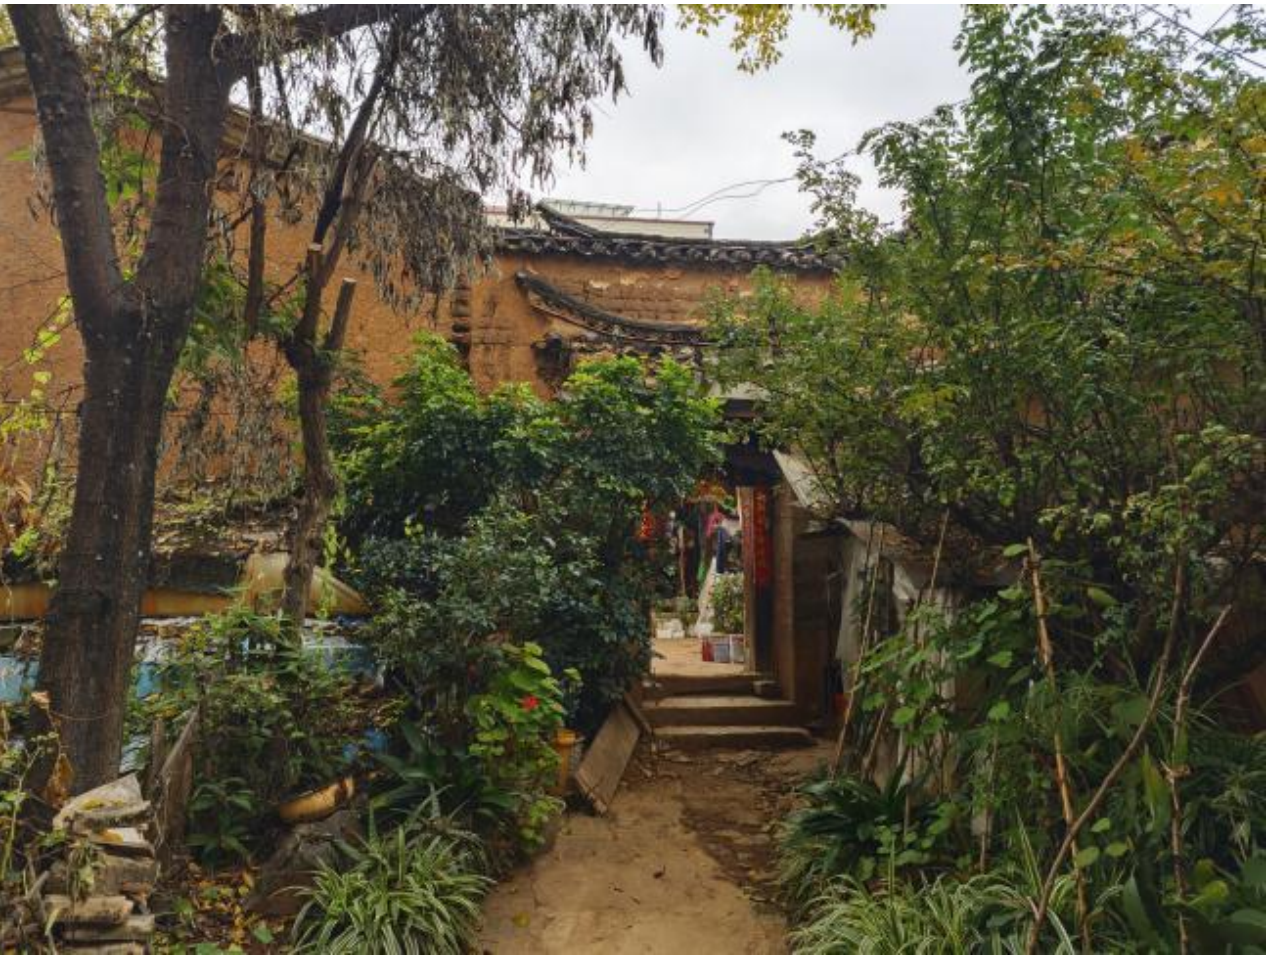
| 序号 | 名称 | 地址 | 所属辖区 | 照片 | 年代 | 基本情况及价值 |
|---|---|---|---|---|---|---|
| 20 | 下庄村805号民居 | 下庄村805号 | 昆明市呈贡区 | | 不详 | 下庄村805号民居整体布局为三间四耳，整体木构架保存完整，西耳房后期改建为玻璃窗，正房为格栅窗建筑小木作雕花装饰普通。 |

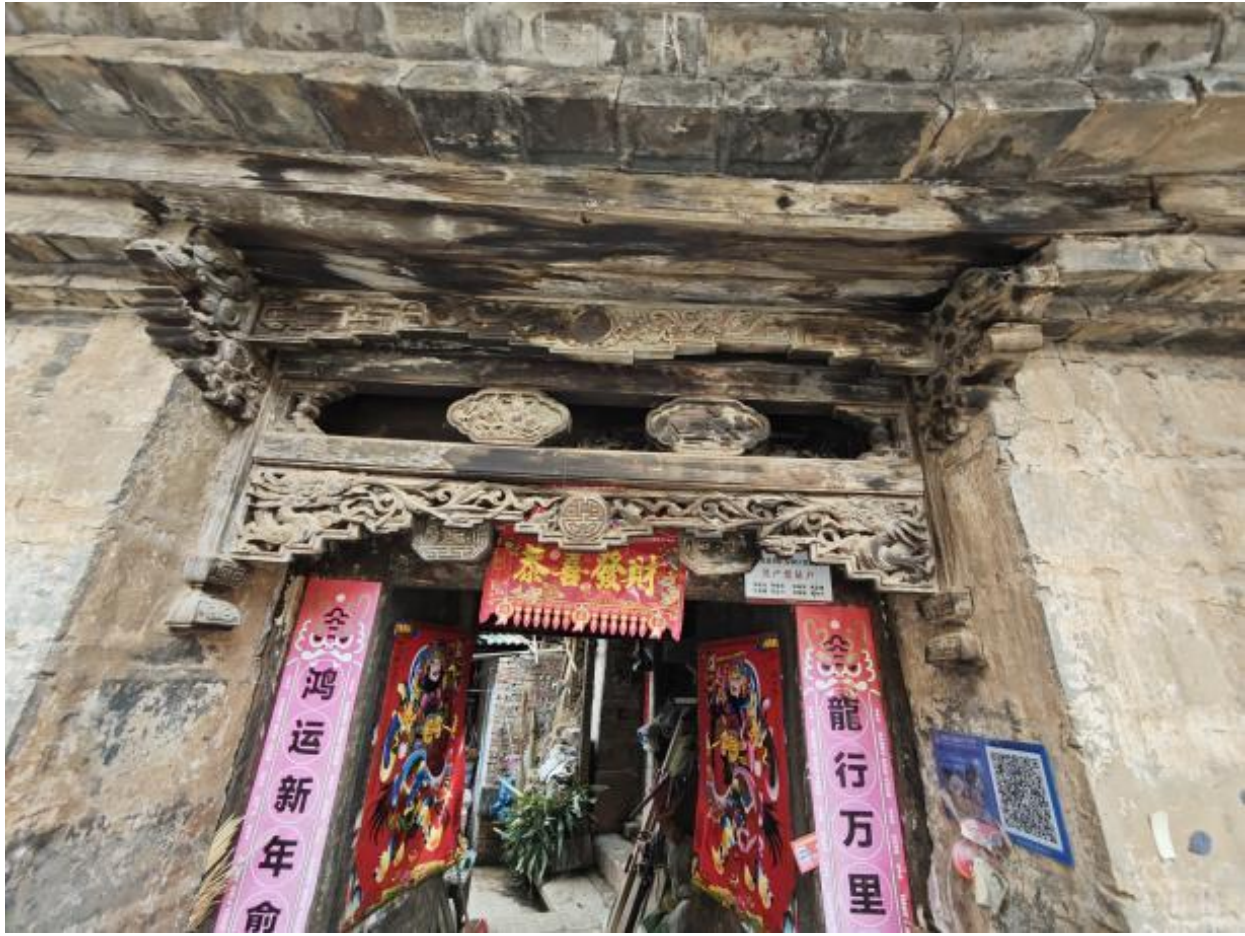
| 序号 | 名称 | 地址 | 所属辖区 | 照片 | 年代 | 基本情况及价值 |
|---|---|---|---|---|---|---|
| 21 | 下庄村914-915号民居 | 下庄村914-915号 | 昆明市呈贡区 | | 不详 | 下庄村914-915号民居为两进院合院式建筑，一进院为一正房一耳房二进院为一正房一耳房，入户门门头挂落雕刻有花草及寿字纹样，耳房花坊雕花精美。院内后砌红砖构筑物一座。 |

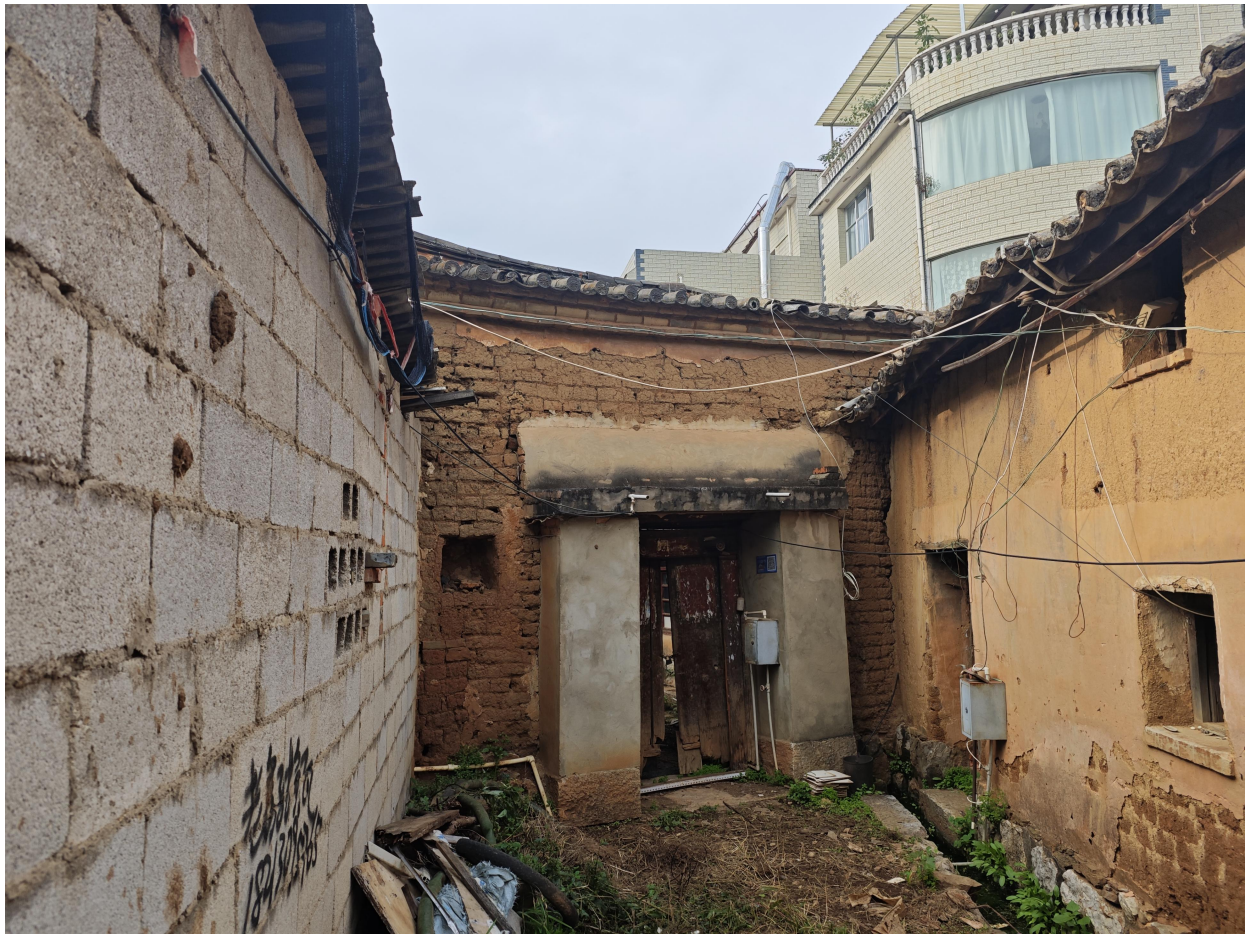
| 序号 | 名称 | 地址 | 所属辖区 | 照片 | 年代 | 基本情况及价值 |
|---|---|---|---|---|---|---|
| 22 | 下庄村1022号民居 | 下庄村1022号 | 昆明市呈贡区 | | 不详 | 下庄村1022号民居整体布局为三间两耳，土木结构，整体木构架保存情况较差，西耳房后期改建为砖砌东耳房屋檐垮塌，窗子改建为玻璃窗正房窗户为格栅窗。 |

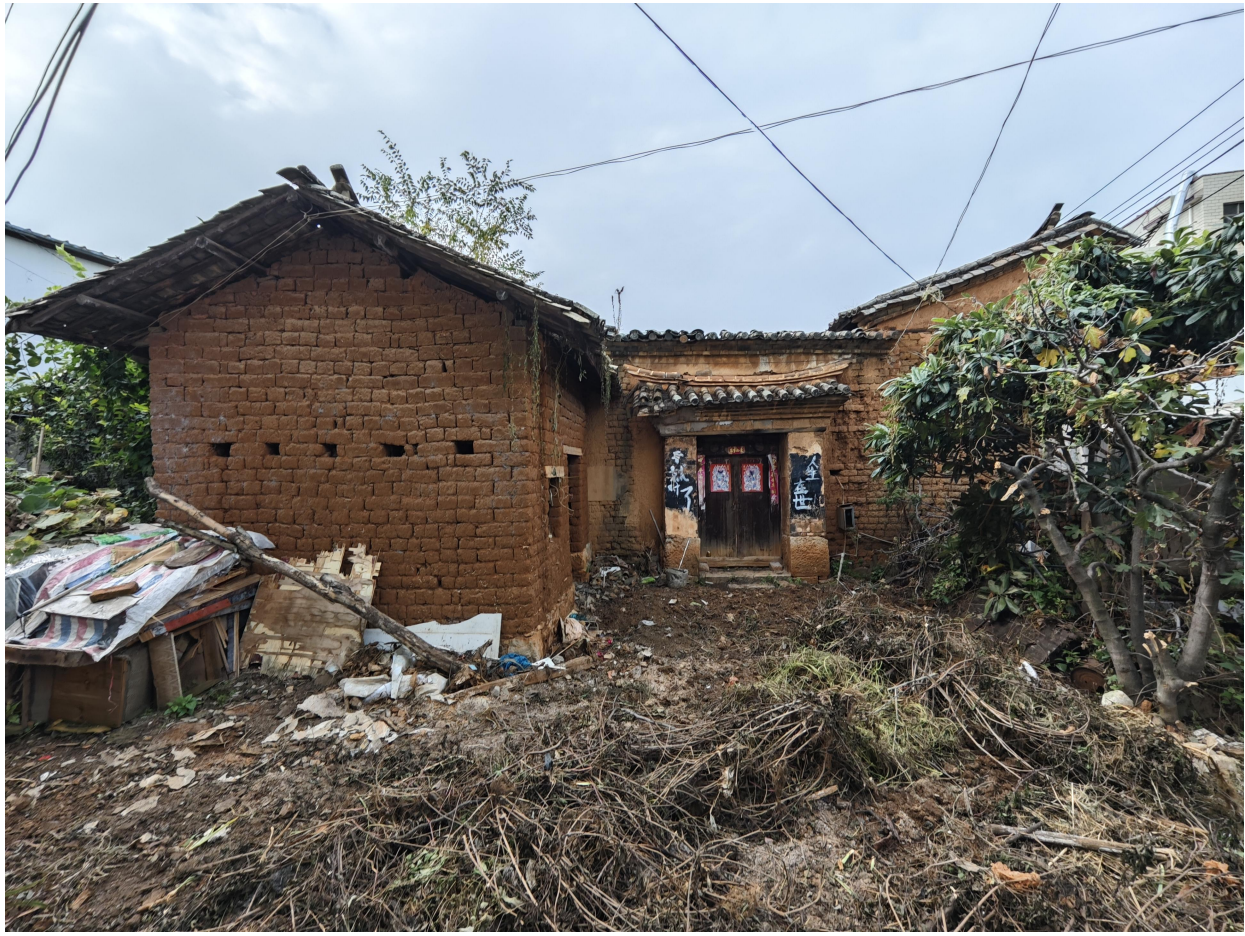
| 序号 | 名称 | 地址 | 所属辖区 | 照片 | 年代 | 基本情况及价值 |
|---|---|---|---|---|---|---|
| 23 | 下庄村1025号民居 | 下庄村1025号 | 昆明市呈贡区 | | 不详 | 下庄村1025号民居整体布局为三间四耳，木构架保存情况一般，建筑内部无小木作雕花装饰。东耳房一层墙体为后期改建，屋面木构架部分断裂垮塌，西耳房二层木板壁缺失，柱础为鼓型。 |

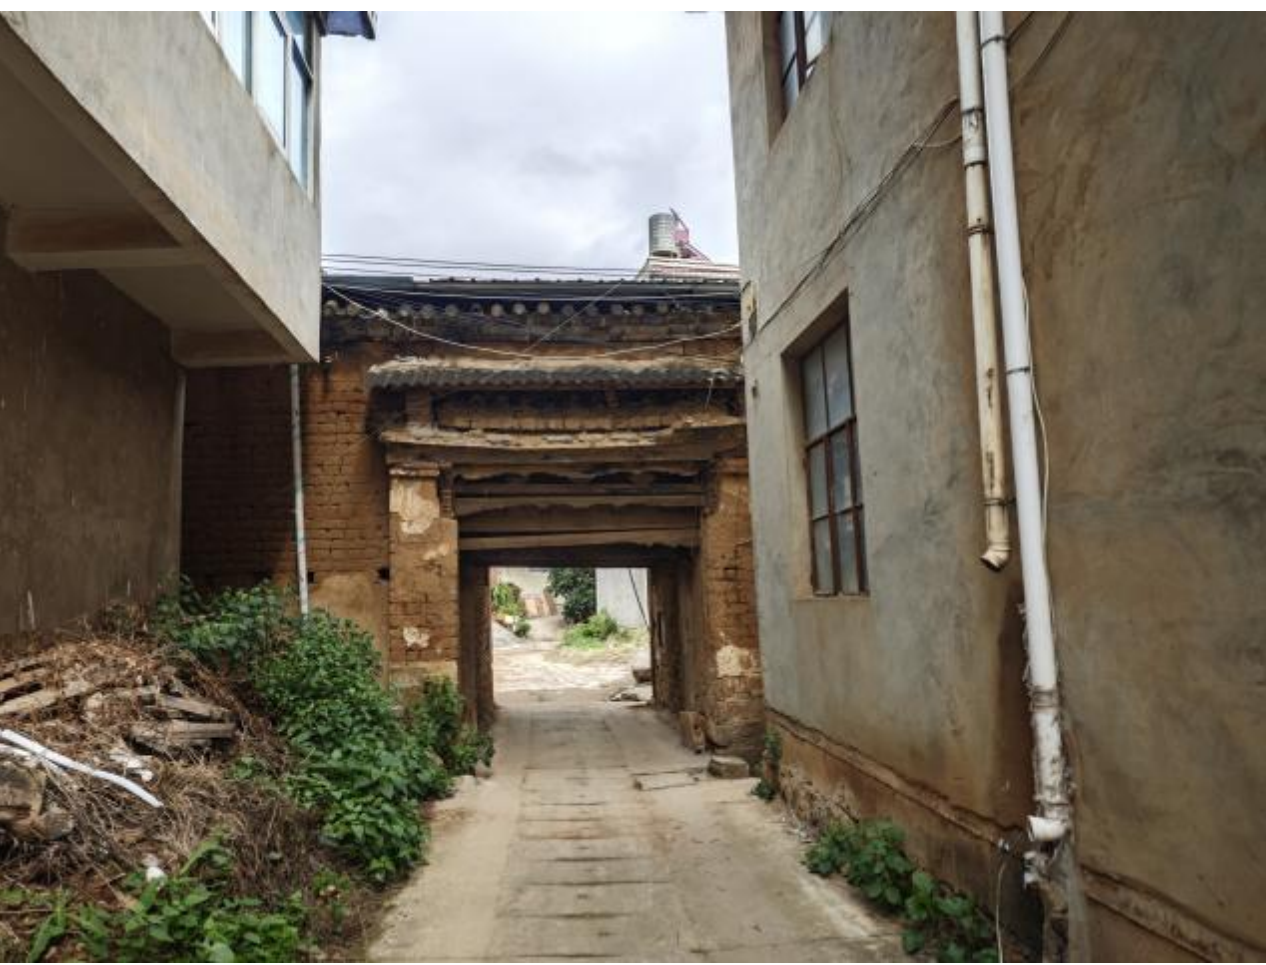
| 序号 | 名称 | 地址 | 所属辖区 | 照片 | 年代 | 基本情况及价值 |
|---|---|---|---|---|---|---|
| 24 | 下庄村1077号民居 | 下庄村1077号 | 昆明市呈贡区 | | 不详 | 下庄村1077号民居据了解原为一合院入户门，旁边留存有一口水井如今还在正常使用，该建筑外立面保存情况良好，内部部分墙体后期改建为红装砌筑，屋顶加盖彩钢瓦。 |

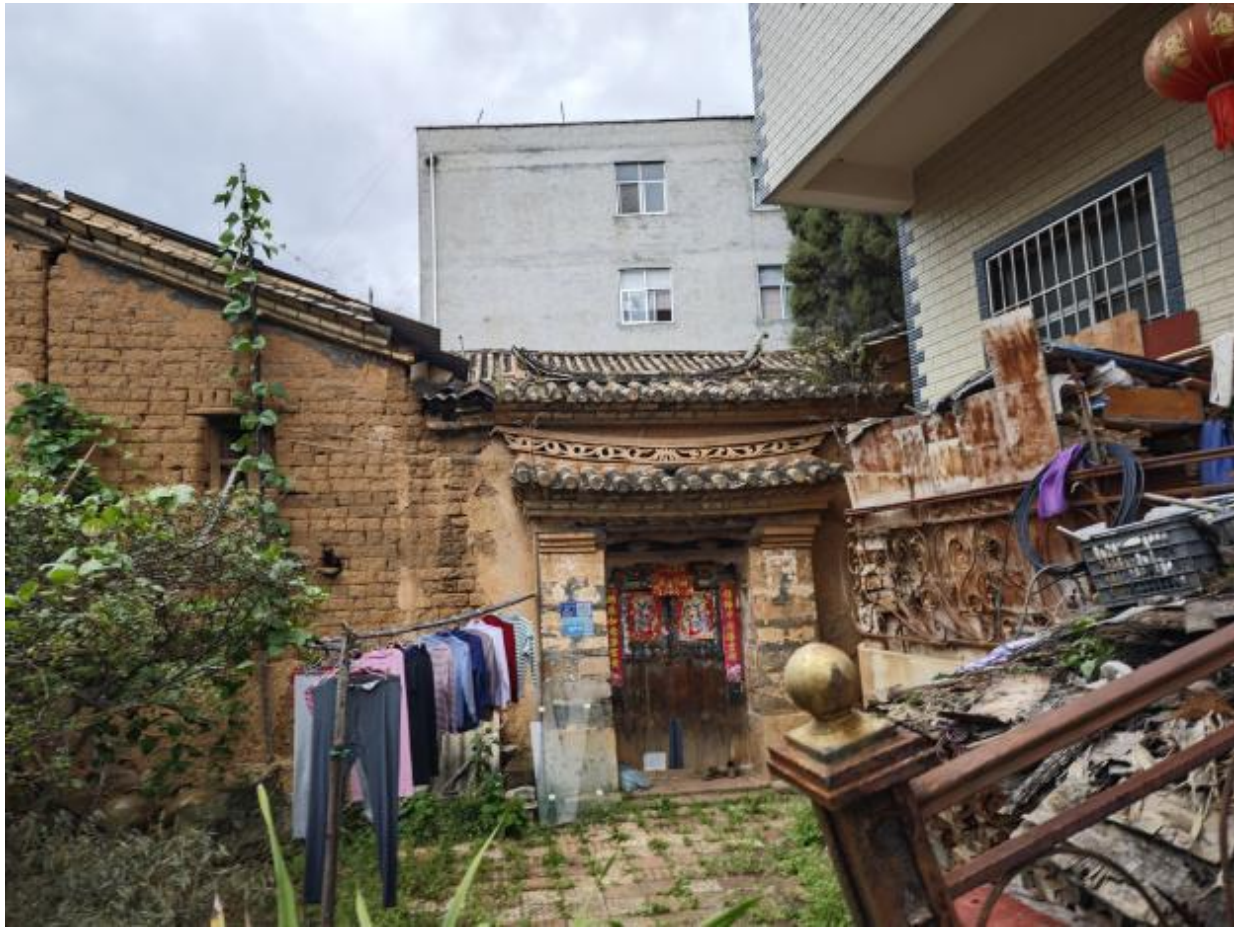
| 序号 | 名称 | 地址 | 所属辖区 | 照片 | 年代 | 基本情况及价值 |
|---|---|---|---|---|---|---|
| 25 | 下庄村1079号民居 | 下庄村1079号 | 昆明市呈贡区 | | 不详 | 下庄村1079号民居整体布局为三间两耳一倒座，该建筑木构架保存情况良好，无小木作雕花装饰，与下庄村1078号民居相连，形成一个整体。 |
