# 历史文化遗产保护对象调查评估情况公示

## 昆明长水国际机场改扩建项目噪音影响区（长坡居民小组）安置搬迁、配套路网（1、5号路）征地安置搬迁项目地上历史文化遗产（保护对象含线索）布点区位图

经现场踏勘及现有资料整理，在项目用地范围内发现不可移动文物4处，新发现地上历史文化遗产线索22处。故对此情况进行公示，并向社会征集该项目范围内的其他地上历史文化遗产线索。

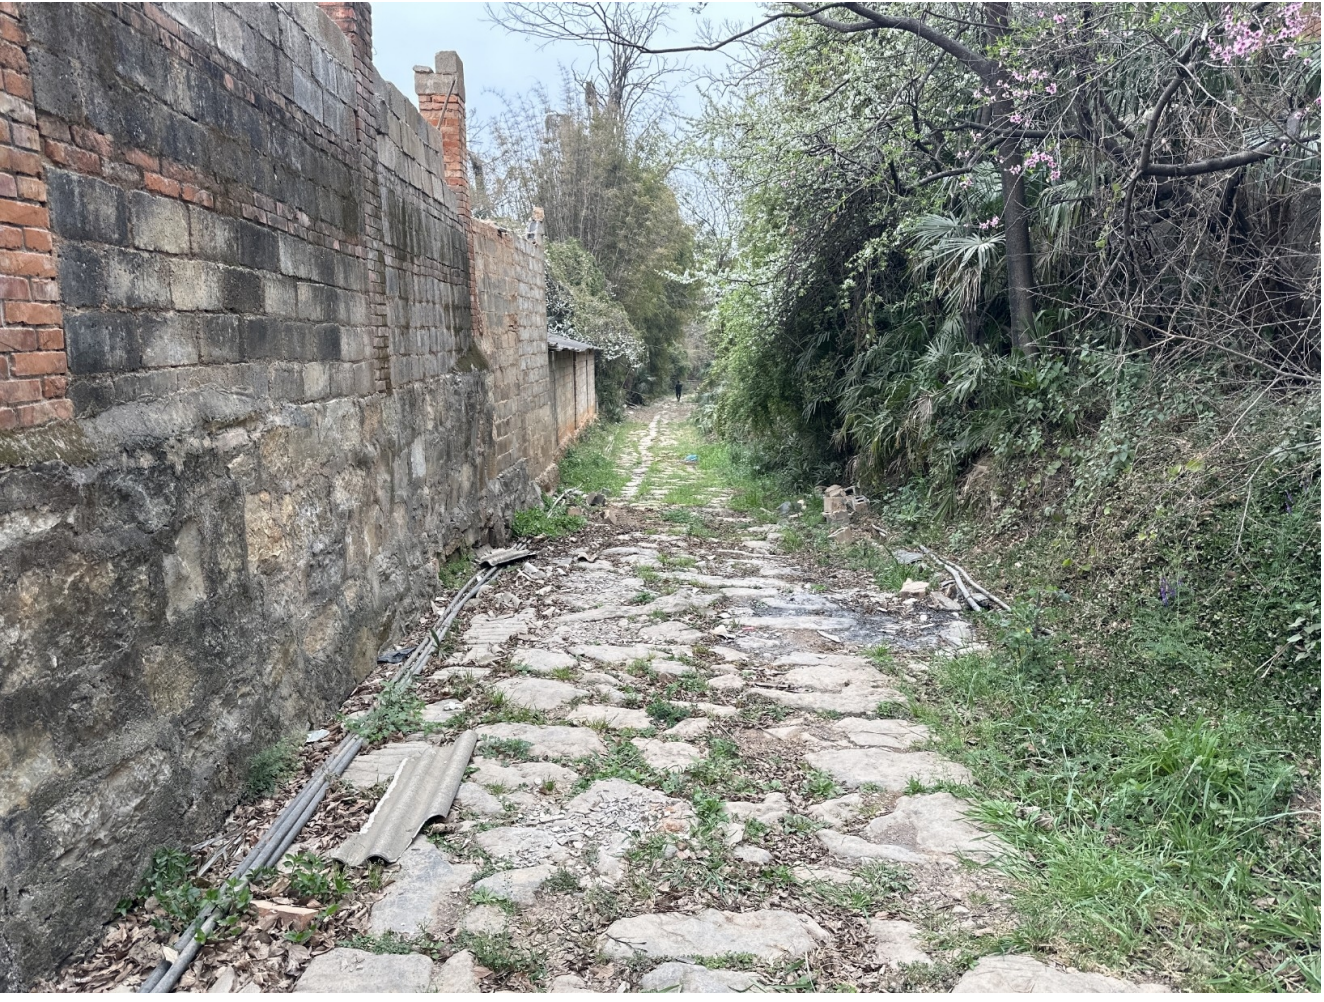
| 文物 | | | | | | |
|---|---|---|---|---|---|---|
| 1 | 长坡古道重古驿道及修驿碑 | 长坡村 | 云南滇中新区 | | 清 | 长坡村古驿道位于长坡村村北，现存驿道由长坡村至村北的田野中，长约200米，宽约2米，长条状青石铺筑，条石长短不一，平均宽约0.4米，长约1米;此外长坡村村道旁还有一通《重修长坡至杨林站大路小引功德碑记》。为市级文物保护单位。 |

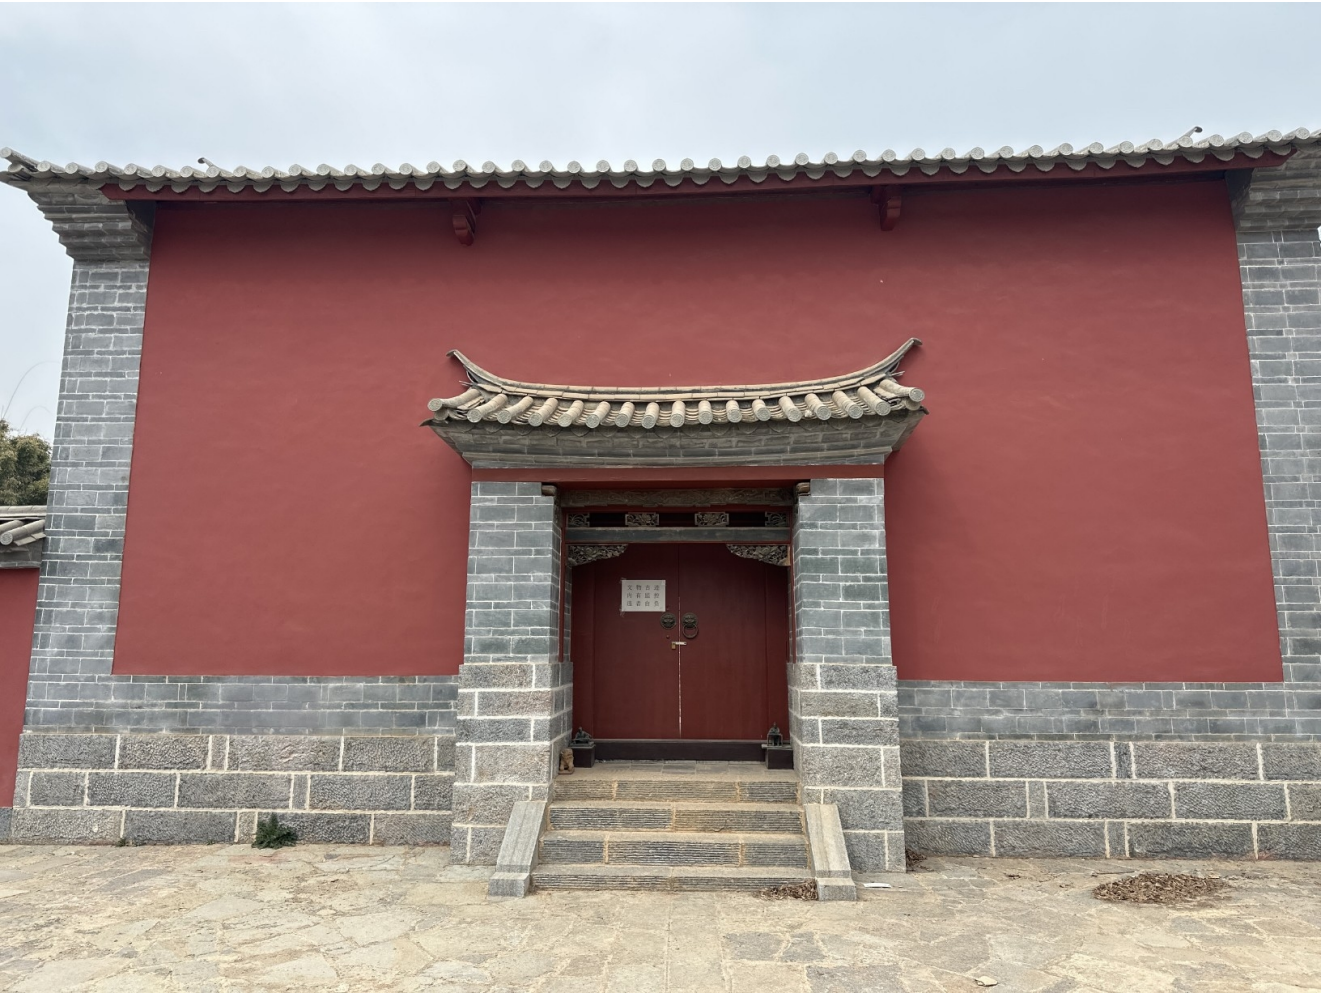
| 文物 | | | | | | |
|---|---|---|---|---|---|---|
| 2 | 石泉寺 | 长坡村 | 云南滇中新区 | | 清 | 石泉寺原位于乌撒庄村南面山崖上，现位长坡村，现存建筑为清光绪重建。寺坐西向东，占地面积465平方米，现存前殿、大殿、厢房、配殿。大殿面阔三间10.6米，进深9.34米，单檐歇山顶，檐下有三国故事彩绘。为区级文物保护单位。 |

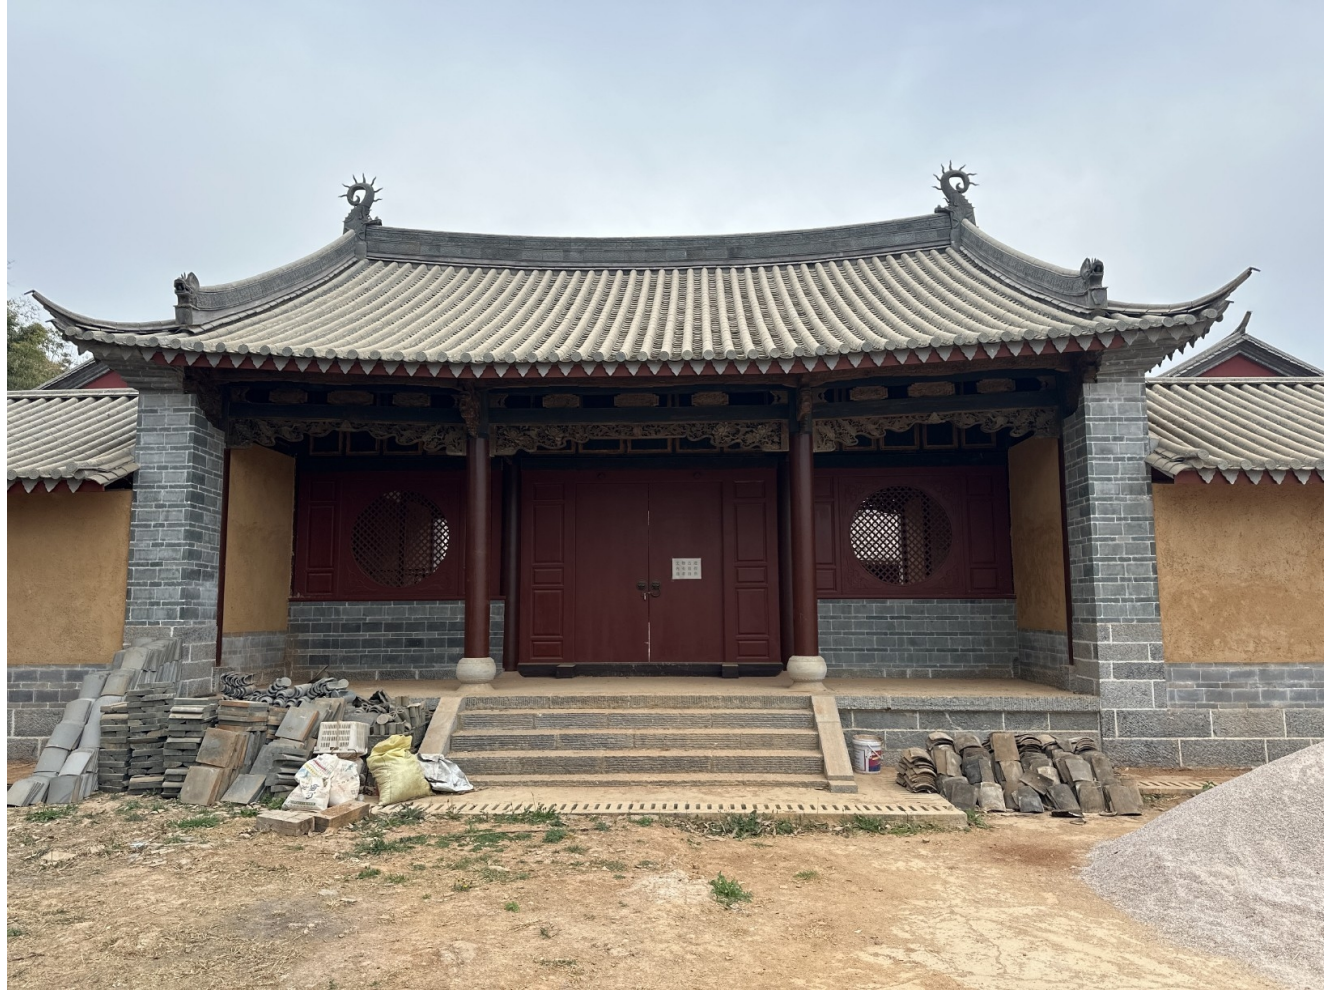
| 文物 | | | | | | |
|---|---|---|---|---|---|---|
| 3 | 花箐观音寺 | 长坡村 | 云南滇中新区 | | 清 | 花箐观音寺原位于花箐村，现位于长坡村长坡古驿道东侧，始建年代不详，后经迁移以及重修，现存建筑为清代。寺坐西向东，大殿为原存大殿，占地面积132平米，面阔三间11米，进深9.55米，单檐硬山顶。为区级文物保护单位。 |

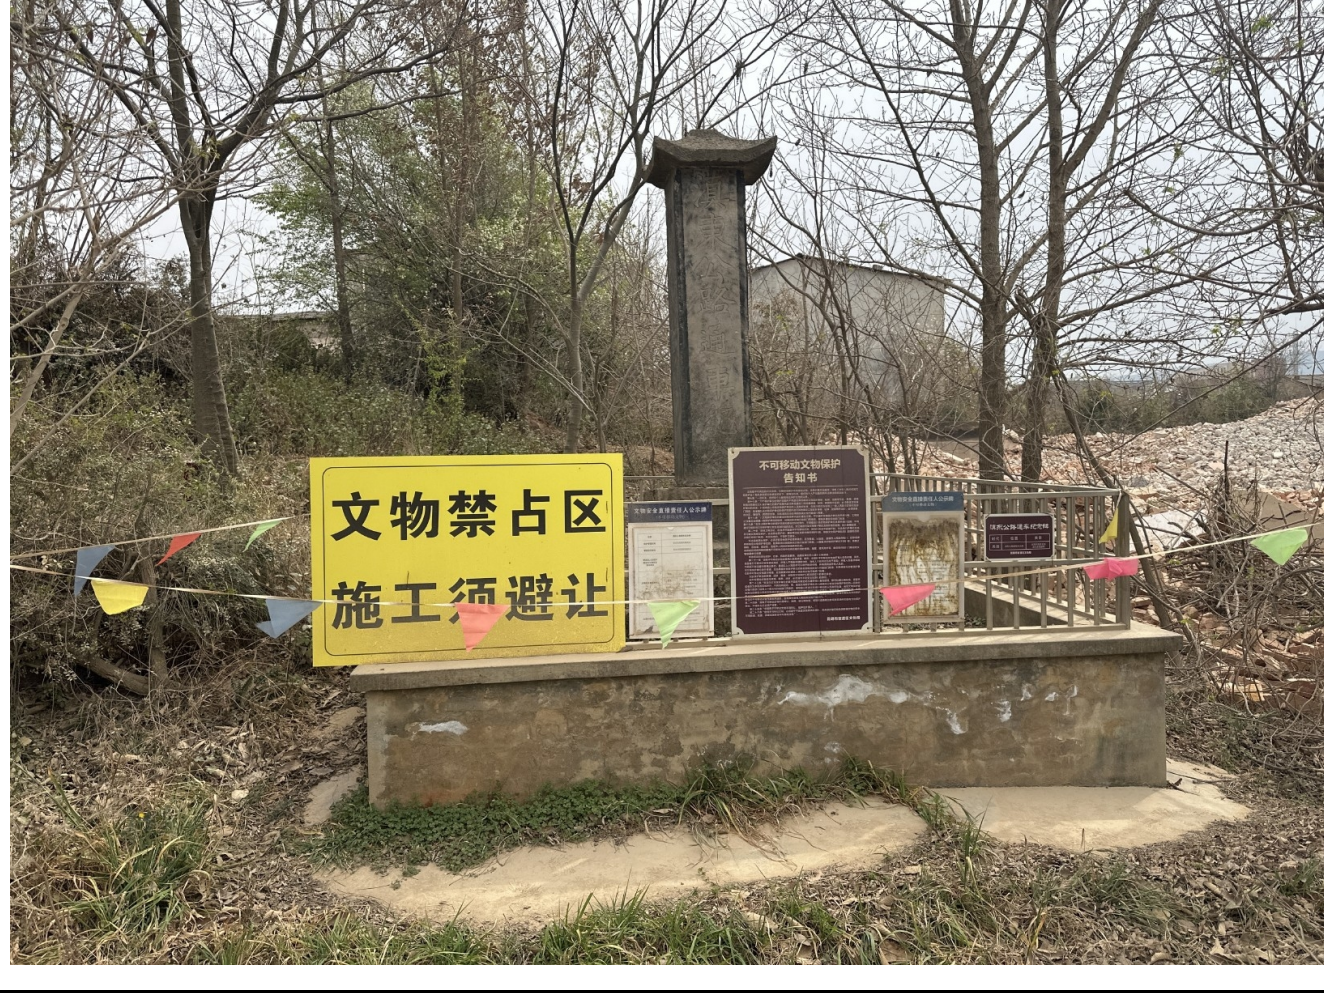
| 文物 | | | | | | |
|---|---|---|---|---|---|---|
| 4 | 滇东公路通车纪念碑 | 长坡村 | 云南滇中新区 | | 清 | 滇东公路通车纪念碑位于长坡村北面，占地面积0.85平方米。碑体为沙石头雕刻，塔基边长0.92米，碑通高2.59米，三台束腰式基座高0.59米，塔身高1.7米，碑体四面均有文字。是昆明地区交通体系从传统驿道向近现代公路转型的关键实物遗存。 |

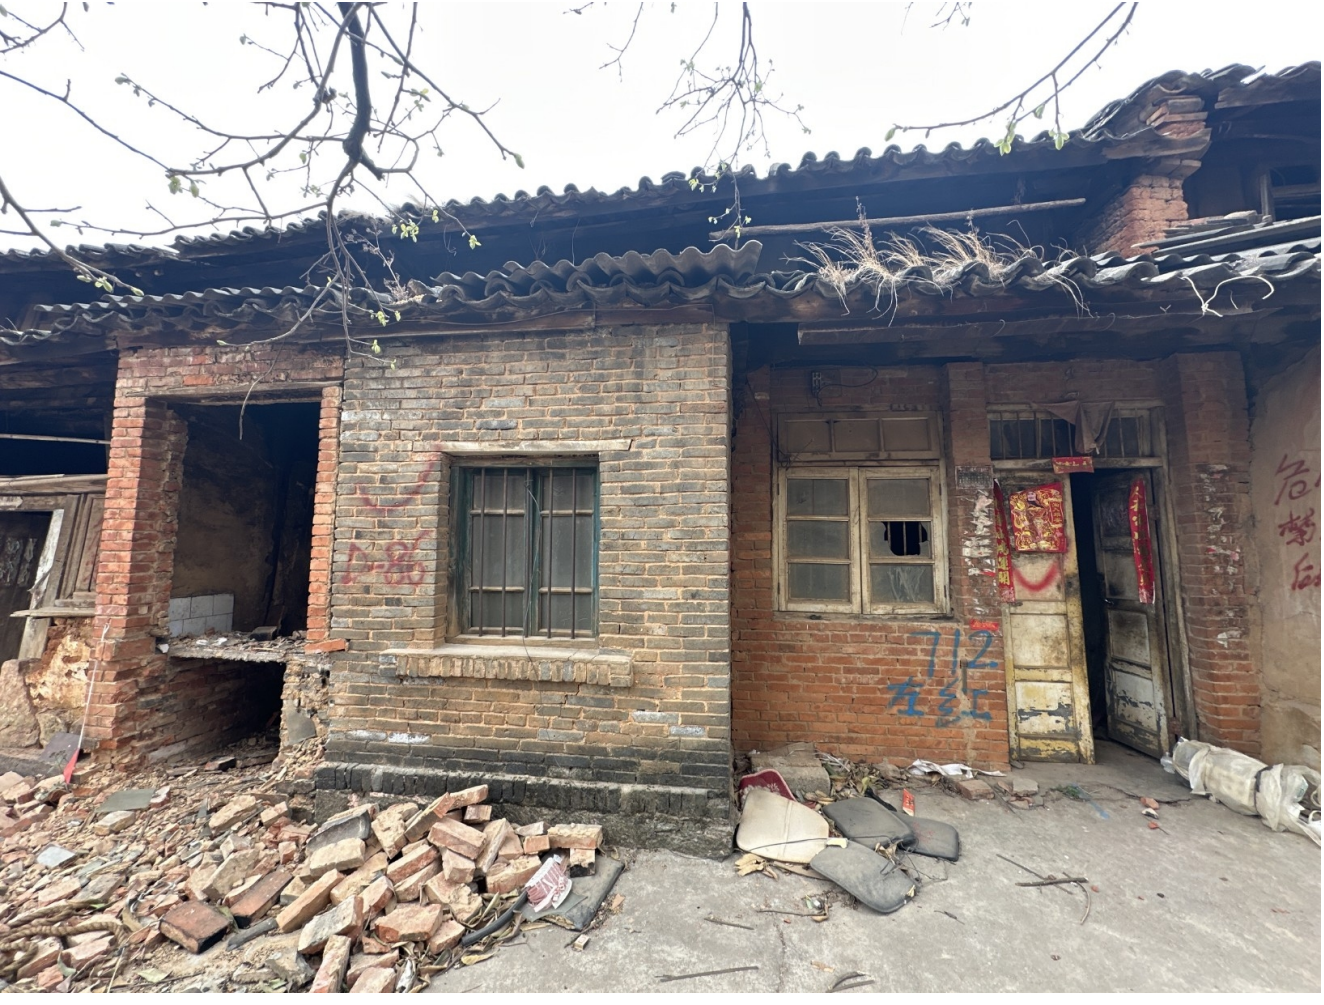
| 文物 | | | | | | |
|---|---|---|---|---|---|---|
| 5 | 长坡村01号民居 | 长坡村 | 云南滇中新区 | | 不详 | 长坡村01号民居，坐东朝西，砖木混合结构，单层带局部二层，硬山青瓦坡顶，前设檐廊。构架为抬梁穿斗结合，以本地松杉圆木柱梁承重前檐墙红砖砌筑。其结构反映滇中民居近代改良特征，为乡土建筑研究提供样本。 |

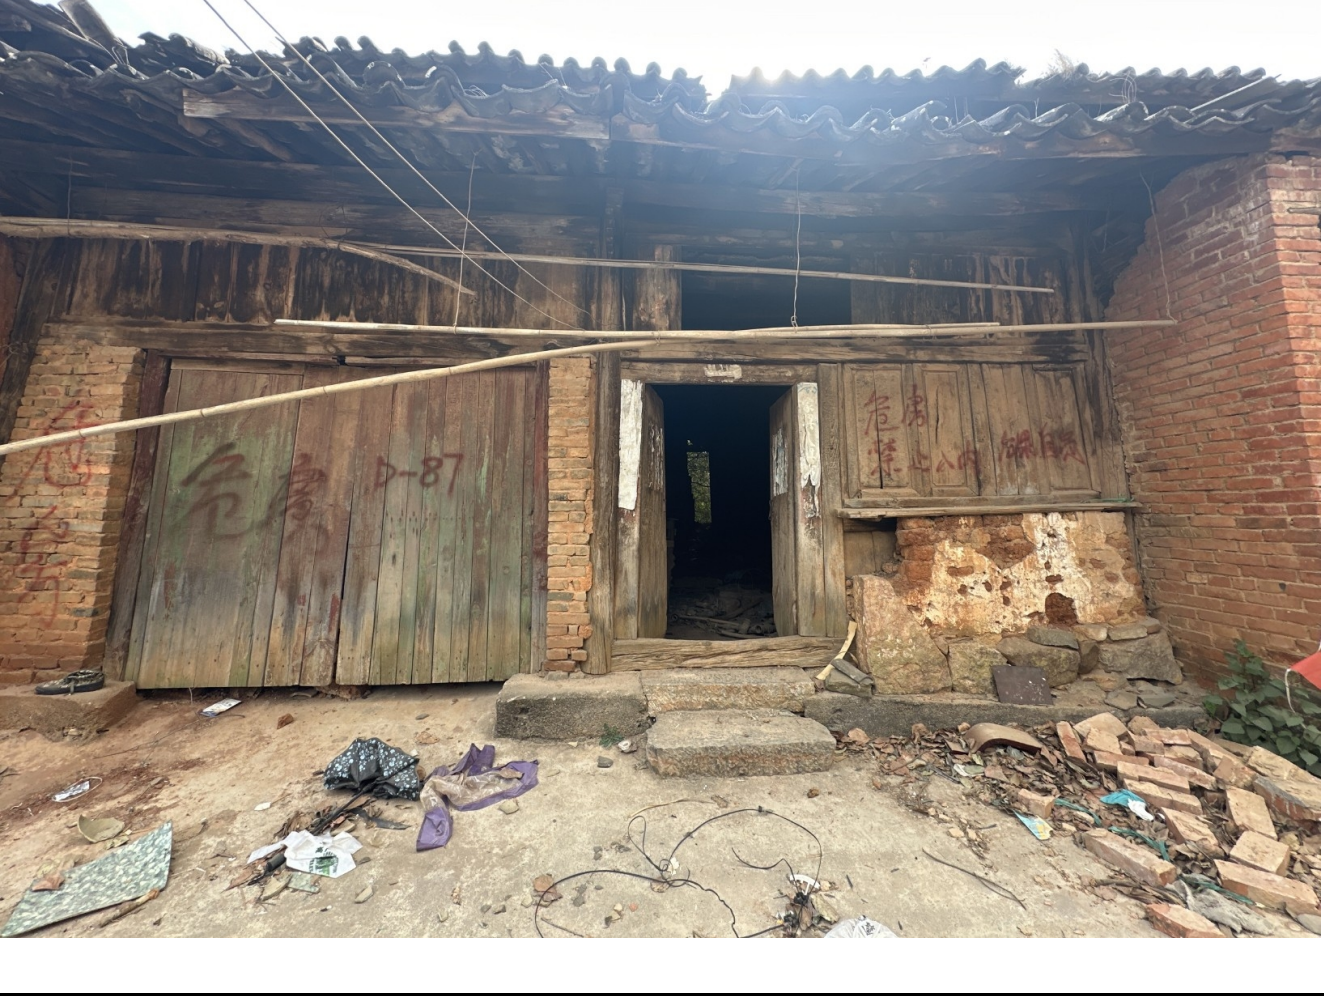
| 文物 | | | | | | |
|---|---|---|---|---|---|---|
| 6 | 长坡村02号民居 | 长坡村 | 云南滇中新区 | | 不详 | 长坡村02号民居，坐东朝西，土木结构，两层硬山青瓦顶，前有檐廊。双开实木大门，檐下木构件简洁是民国时期昆明城郊乡土民居的实物遗存，见证长坡村从农耕聚落向城郊社区演变的历史脉络。 |

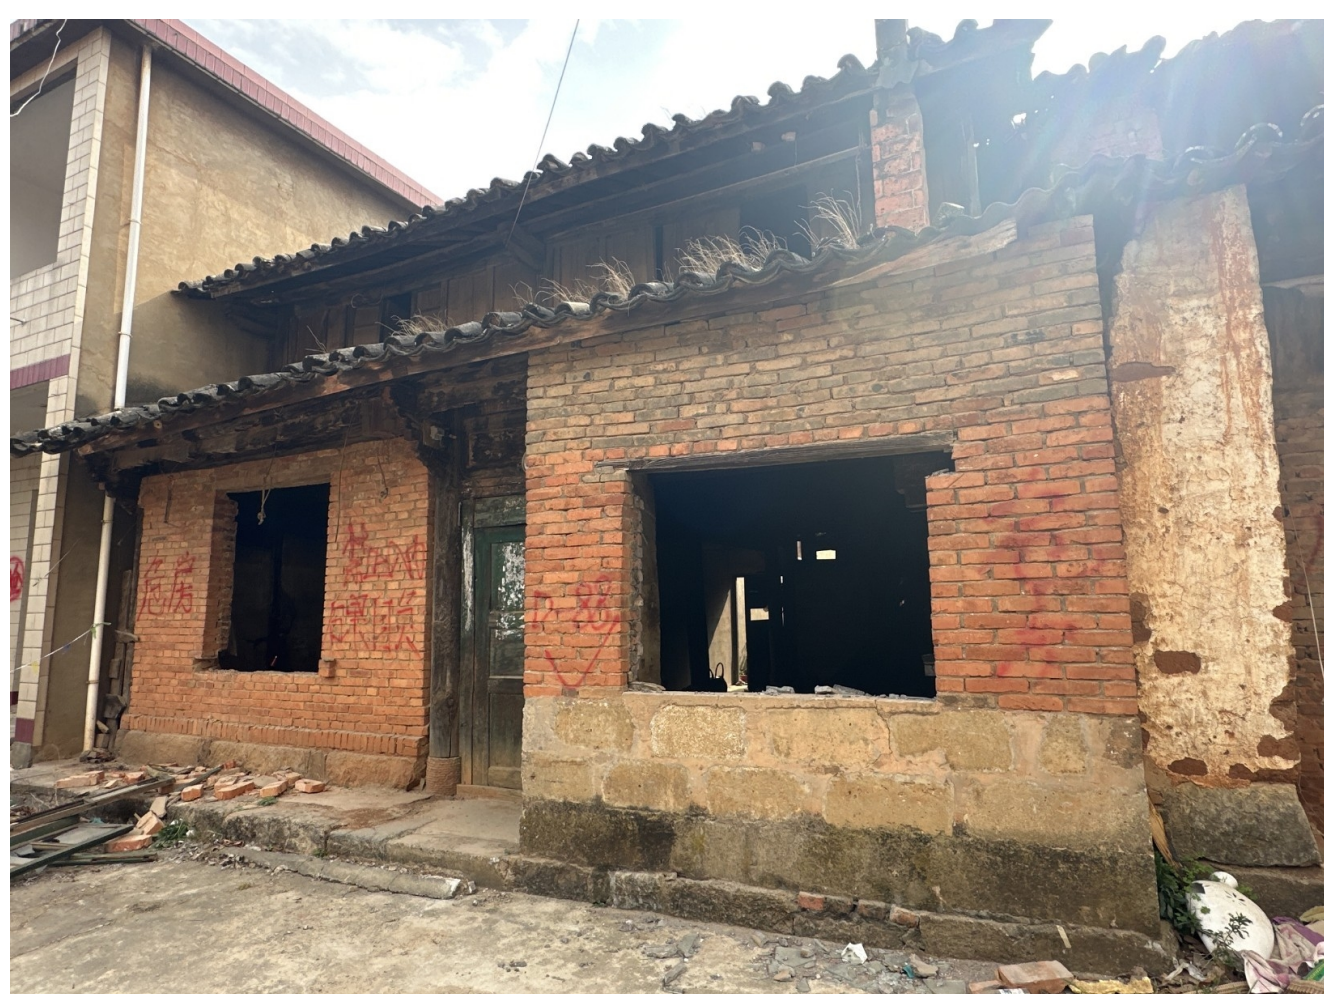
| 地上历史文化遗产线索 | | | | | | |
|---|---|---|---|---|---|---|
| 7 | 长坡村03号民居 | 长坡村 | 云南滇中新区 | | 不详 | 长坡村03号民居为两层砖木结构传统民居，，木构架整体保存较好坐东朝西，面阔两间、进深两间，前为双开板门、重檐青瓦屋面，木构件雕刻精美。是昆明城郊民居就地取材营造智慧的典型体现 |

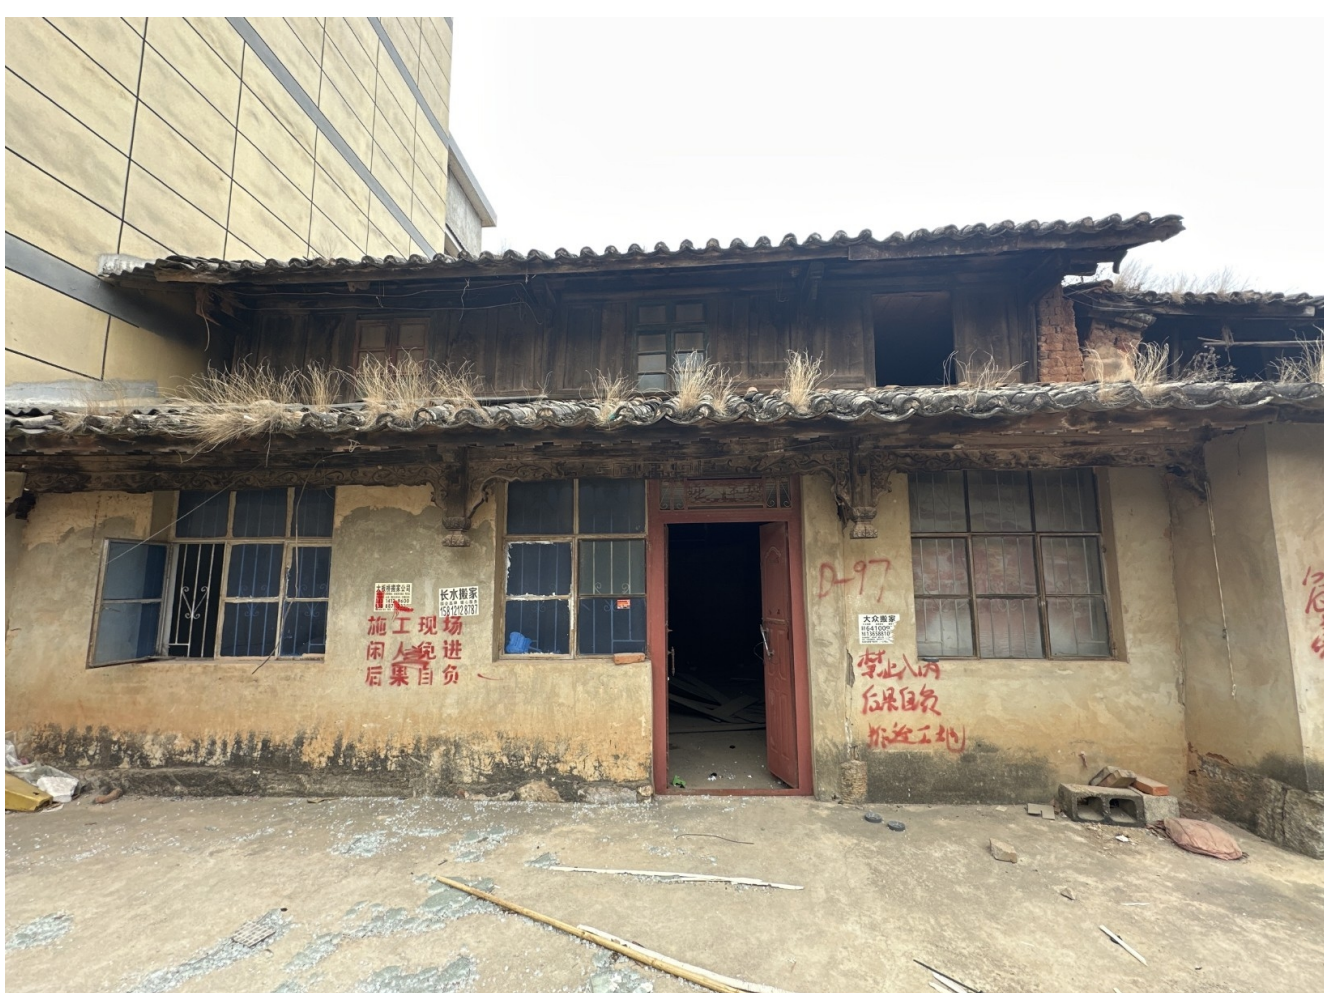
| 地上历史文化遗产线索 | | | | | | |
|---|---|---|---|---|---|---|
| 8 | 长坡村04号民居 | 长坡村 | 云南滇中新区 | | 不详 | 长坡村04号民居为砖木结构两层传统民居，坐西朝东，硬山搁檩小青瓦屋面，檐口设瓦当滴水；下为夯土与砖砌体混合承重，上为木构梁架与板壁围护，入口有雕花垂莲柱与卷草纹额枋。是研究昆明东郊乡土建筑装饰艺术与工艺水平的重要实物。 |

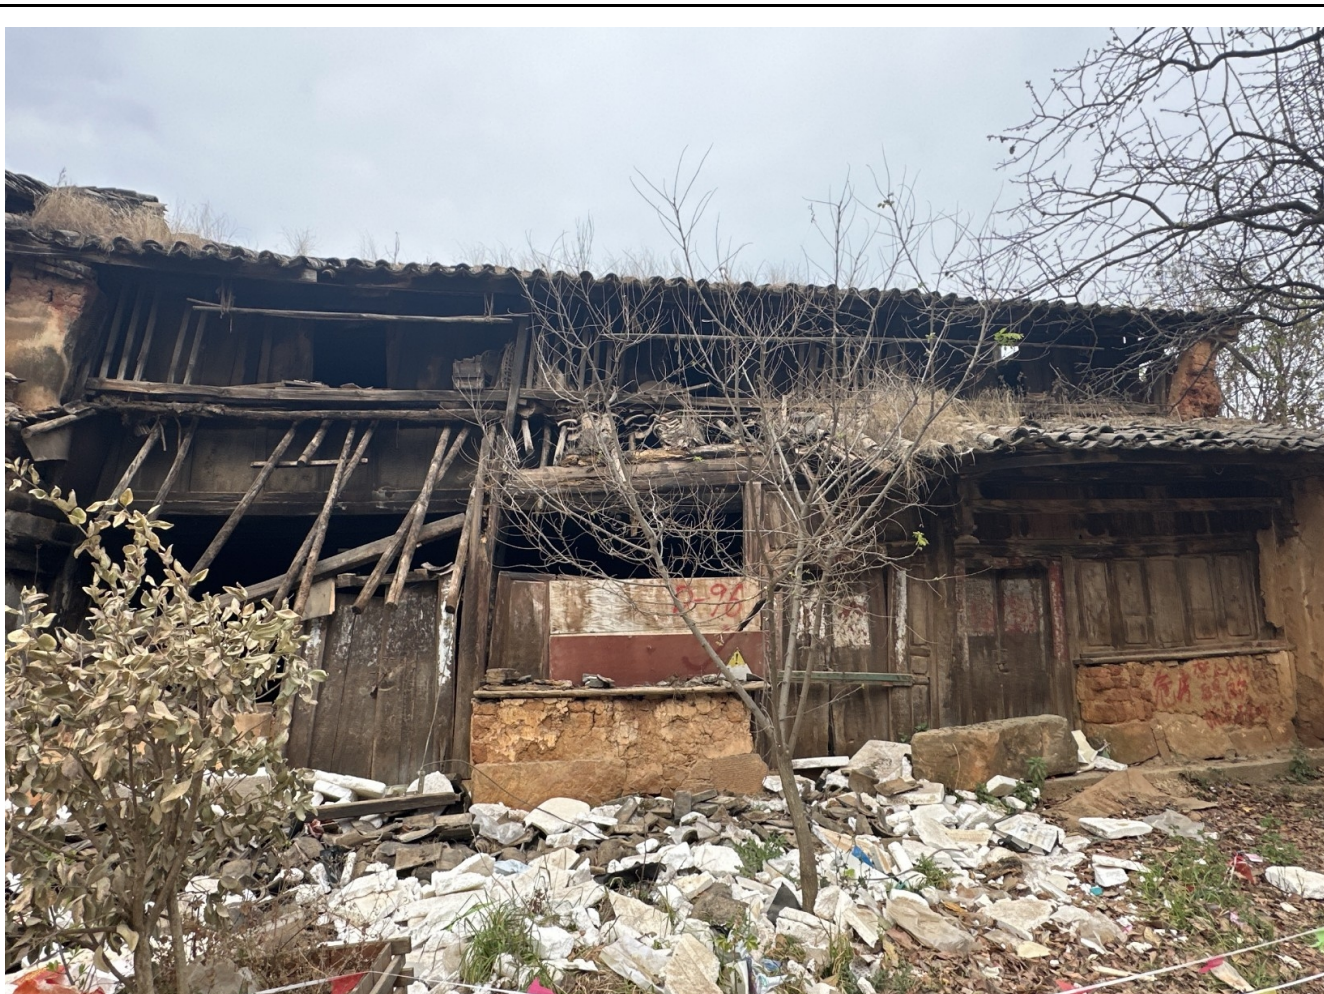
| 地上历史文化遗产线索 | | | | | | |
|---|---|---|---|---|---|---|
| 9 | 长坡村05号民居 | 长坡村 | 云南滇中新区 | | 不详 | 长坡村05号民居为两层砖木结构传统民居，坐南朝北，属滇中清末至民国时期典型的“三间四耳”衍生形制，墙体为夯土墙或土坯砖砌筑，屋面覆小青瓦，硬山搁檩结构，木质板壁与门窗均为遗存。与村内存有的古驿道及历史交通脉络相互印证。 |

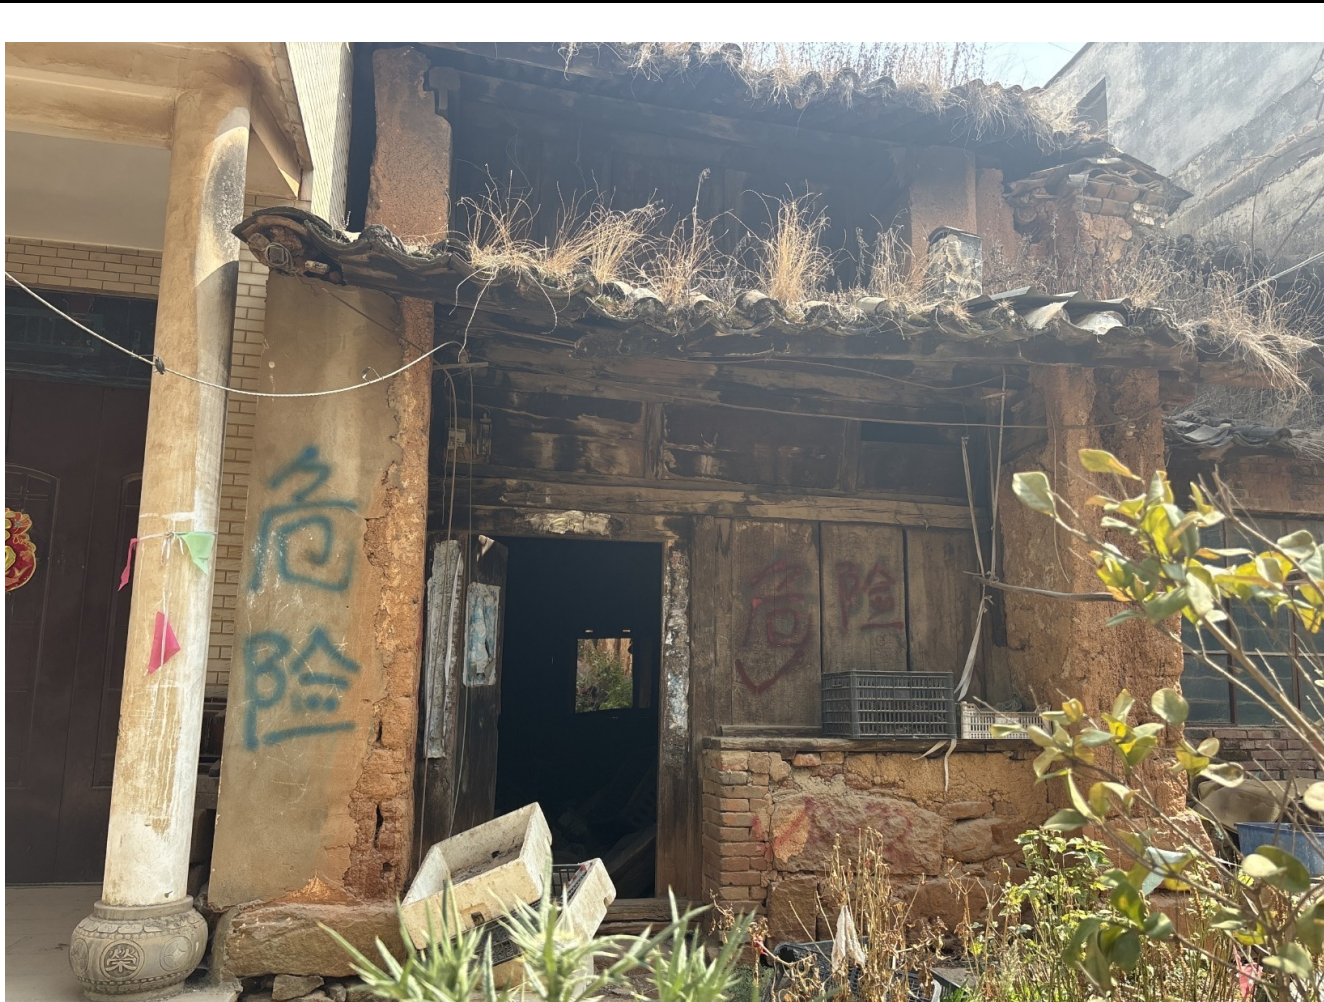
| 地上历史文化遗产线索 | | | | | | |
|---|---|---|---|---|---|---|
| 10 | 长坡村06号民居 | 长坡村 | 云南滇中新区 | | 不详 | 长坡村06号民居为土木结构两层传统民居，坐东朝西，进深两间。屋面为前重檐青瓦，设木板双开大门、单开木板窗，保存现状一般。 |

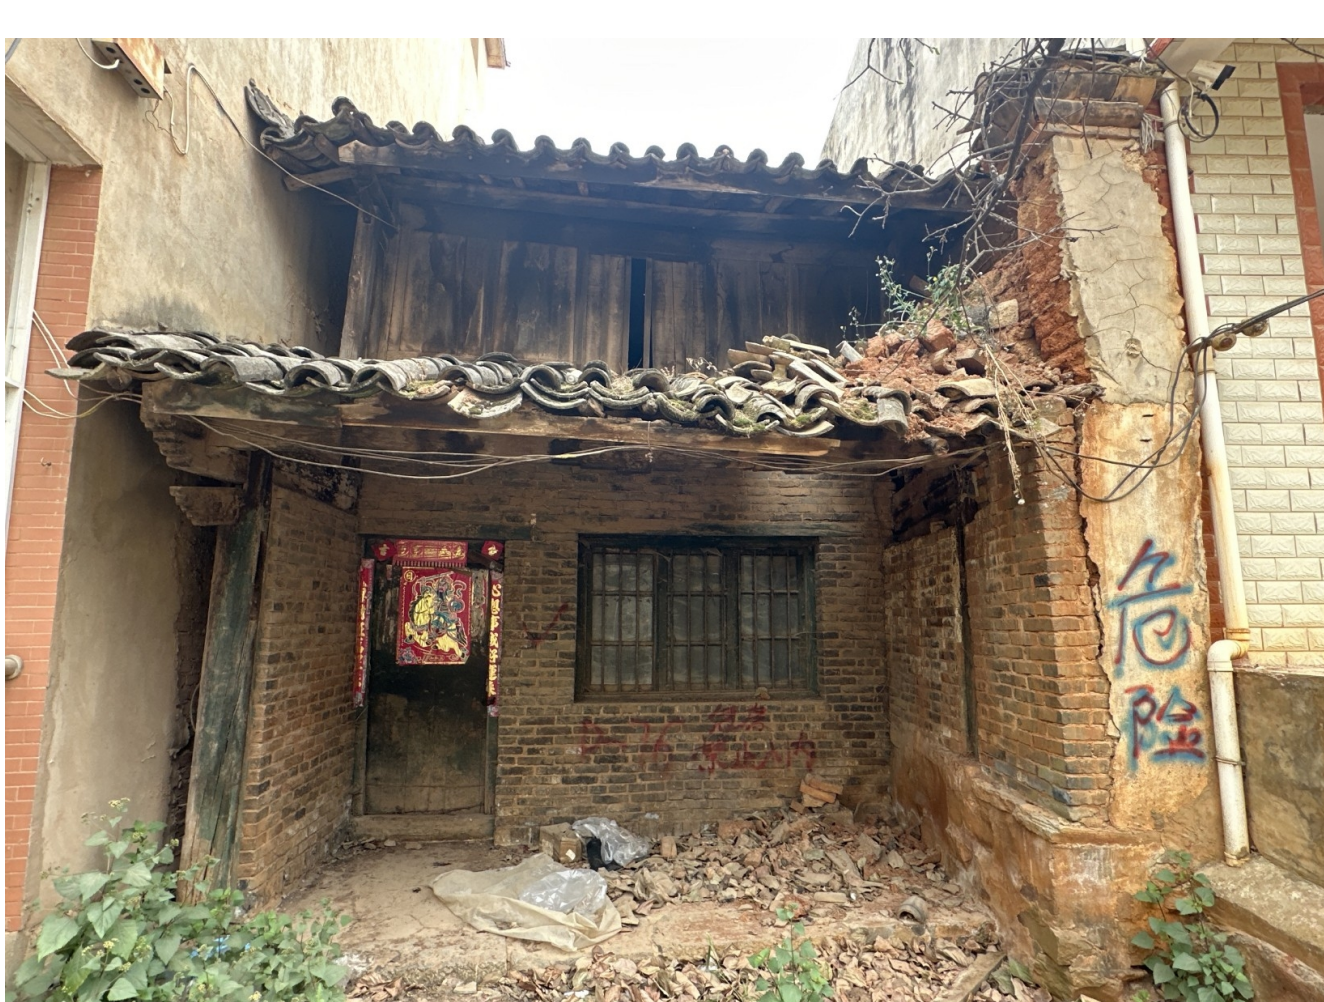
| 地上历史文化遗产线索 | | | | | | |
|---|---|---|---|---|---|---|
| 11 | 长坡村07号民居 | 长坡村 | 云南滇中新区 | | 不详 | 长坡村07号民居为土木结构两层传统民居，坐东朝西，面阔三间分两户，进深两间。屋面为前重檐青瓦设木板双开大门、单开木板窗，整体价值一般。 |

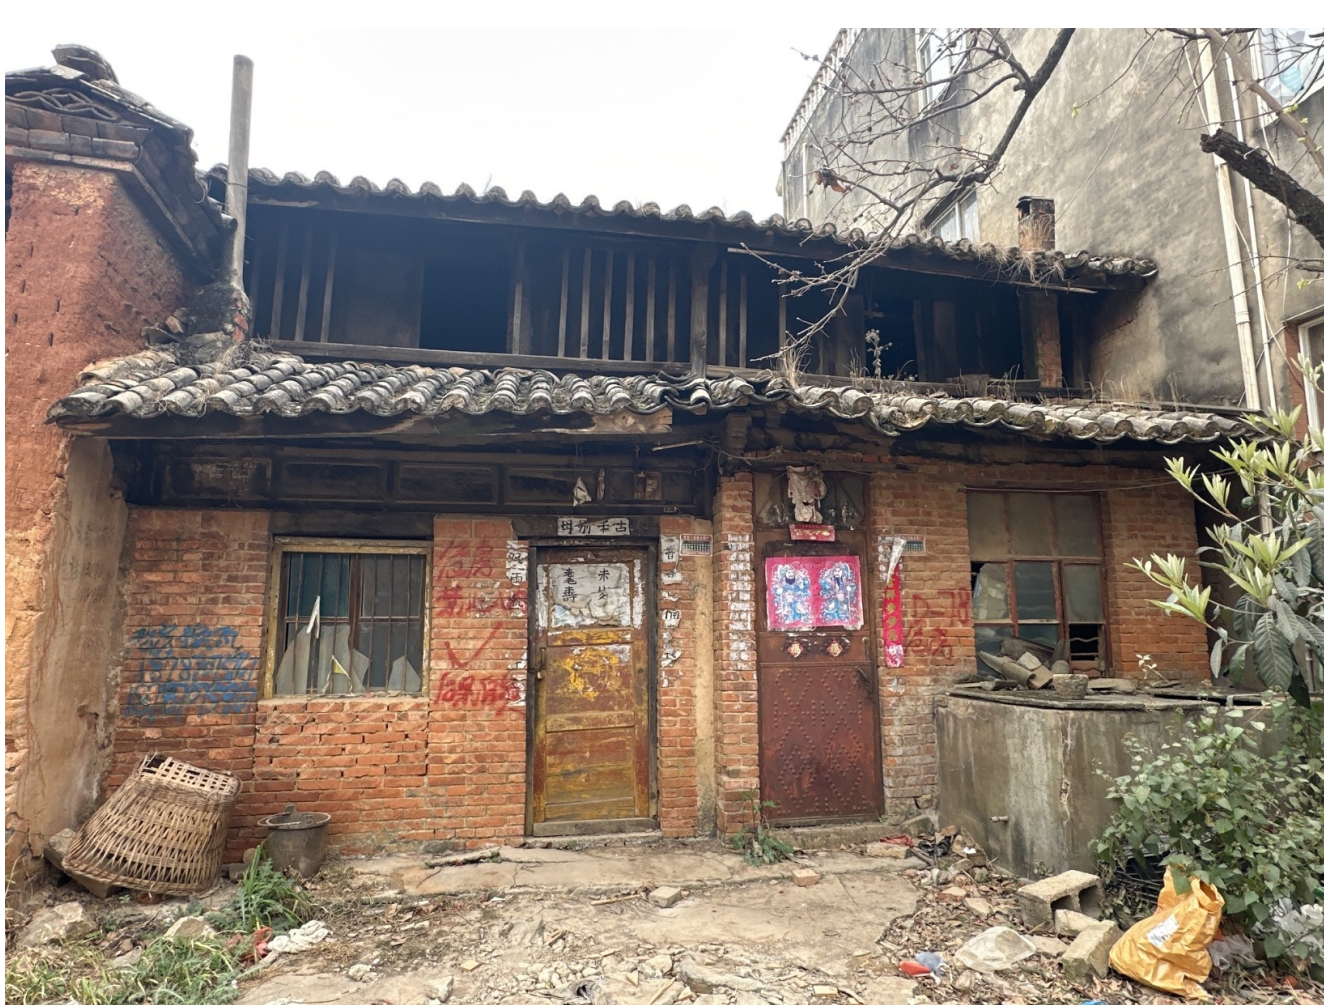
| 地上历史文化遗产线索 | | | | | | |
|---|---|---|---|---|---|---|
| 12 | 长坡村08号民居 | 长坡村 | 云南滇中新区 | | 不详 | 长坡村08号民居，坐东朝西，砖木结构，单层带局部二层，硬山青瓦坡顶。前檐墙红砖砌筑，为后期改建，前檐有简洁雕刻。部分构件具有一定价值。 |

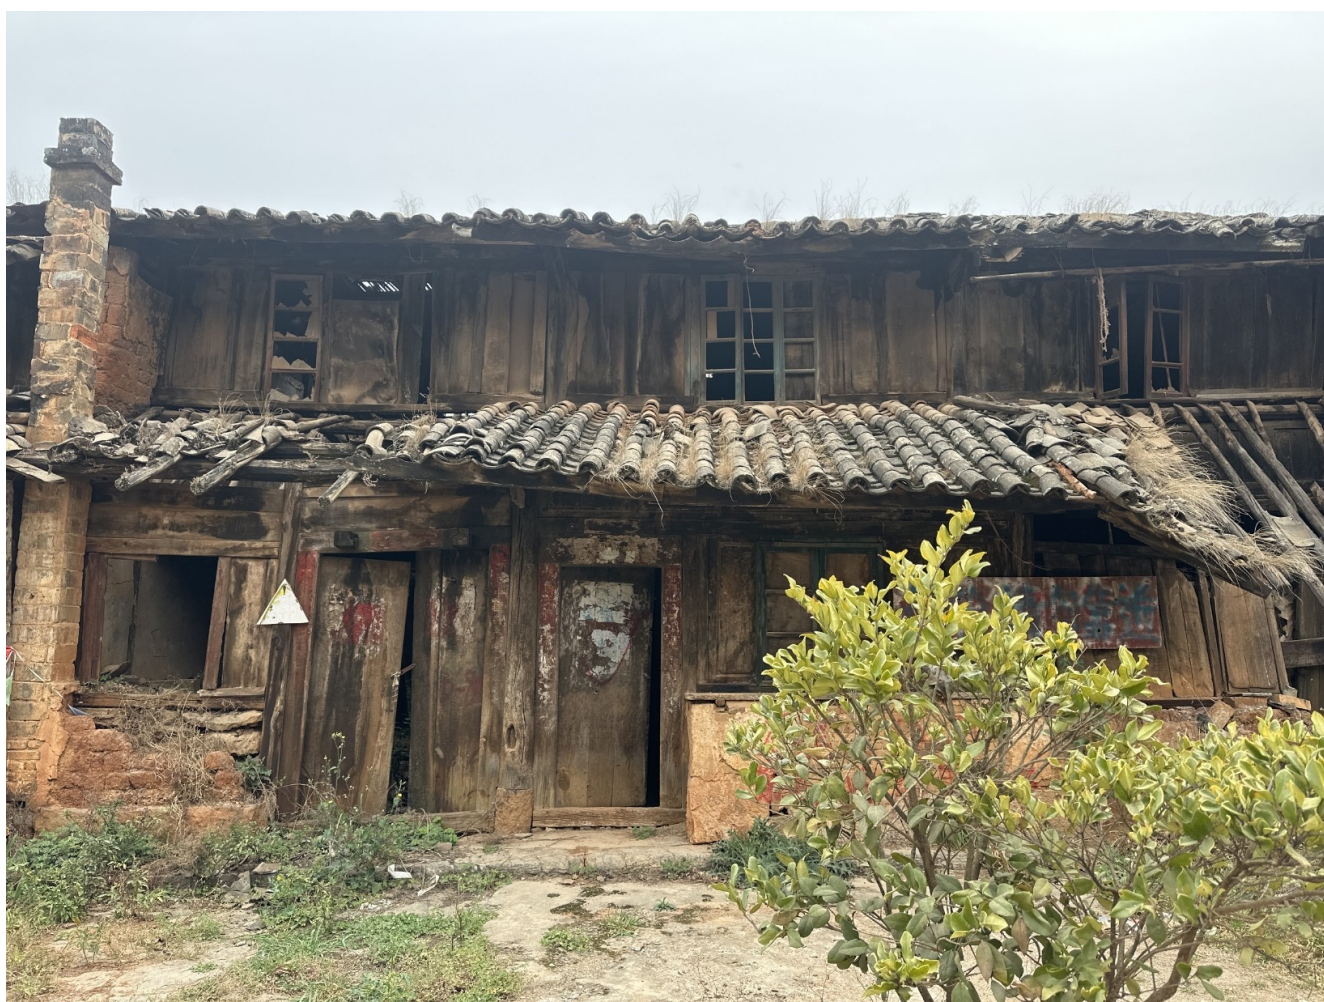
| 地上历史文化遗产线索 | | | | | | |
|---|---|---|---|---|---|---|
| 13 | 长坡村09号民居 | 长坡村 | 云南滇中新区 | | 不详 | 长坡村09号民居为传统民居，坐东朝西，砖木结构，两层形制.硬山青瓦坡顶，前设通檐廊，以本地松杉圆木柱梁承荷，前檐主砌红砖，檐廊石质阶条、踏跺尚存。木作雕刻装饰精美，二层为木构楼板、格栅窗。现状大量坍塌，部分构件保存良好，具有一定价值。 |

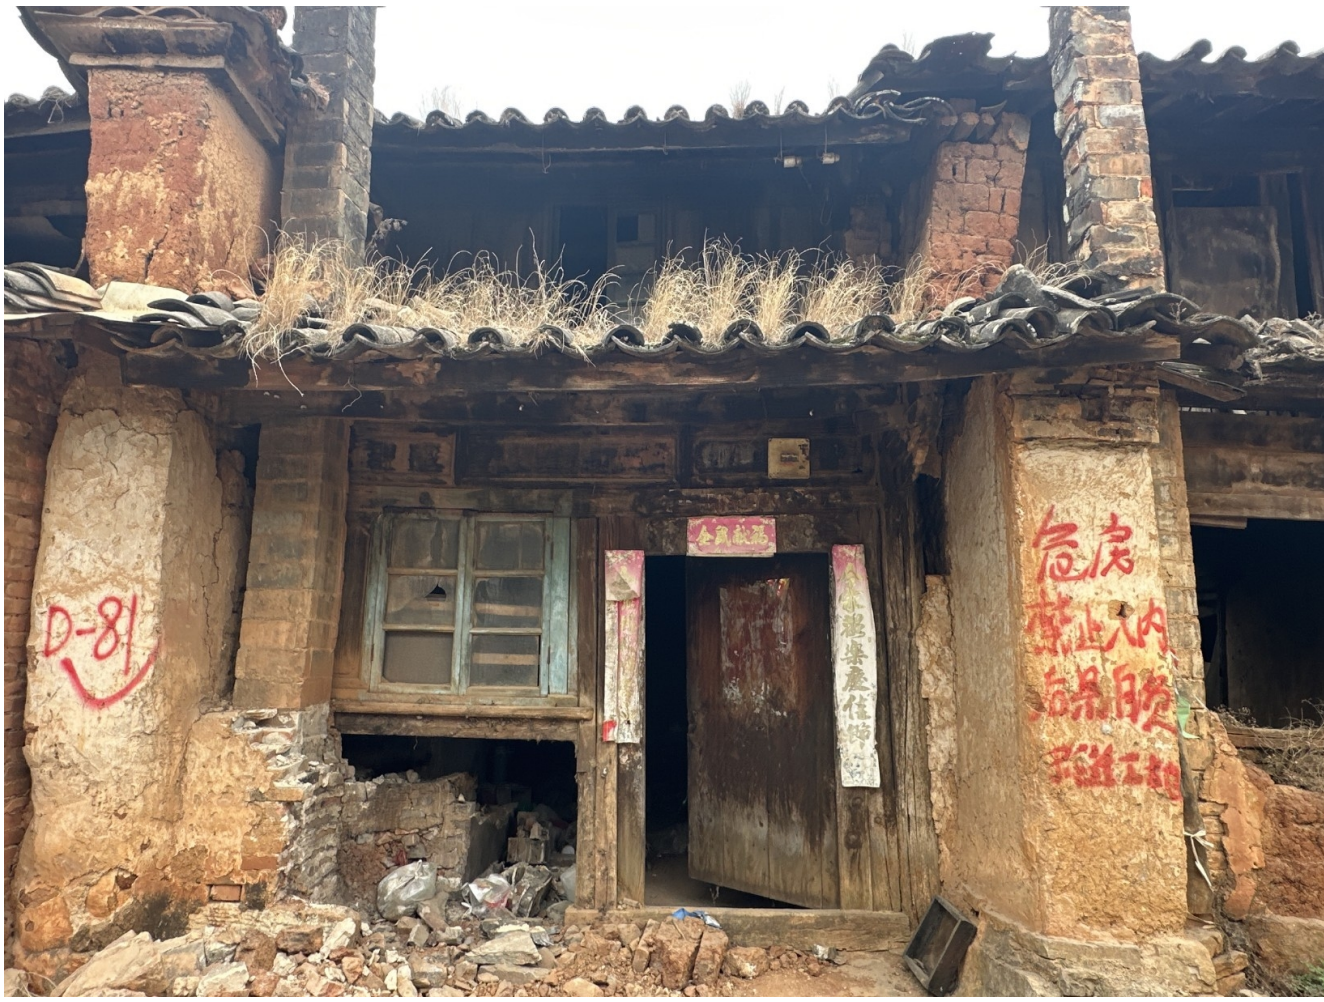
| 地上历史文化遗产线索 | | | | | | |
|---|---|---|---|---|---|---|
| 14 | 长坡村10号民居 | 长坡村 | 云南滇中新区 | | 不详 | 长坡村10号民居为土木结构两层传统民居，坐东朝西，进深两间。屋面为前重檐青瓦，设木板单开大门、双开木格玻璃窗，保存现状一般。 |

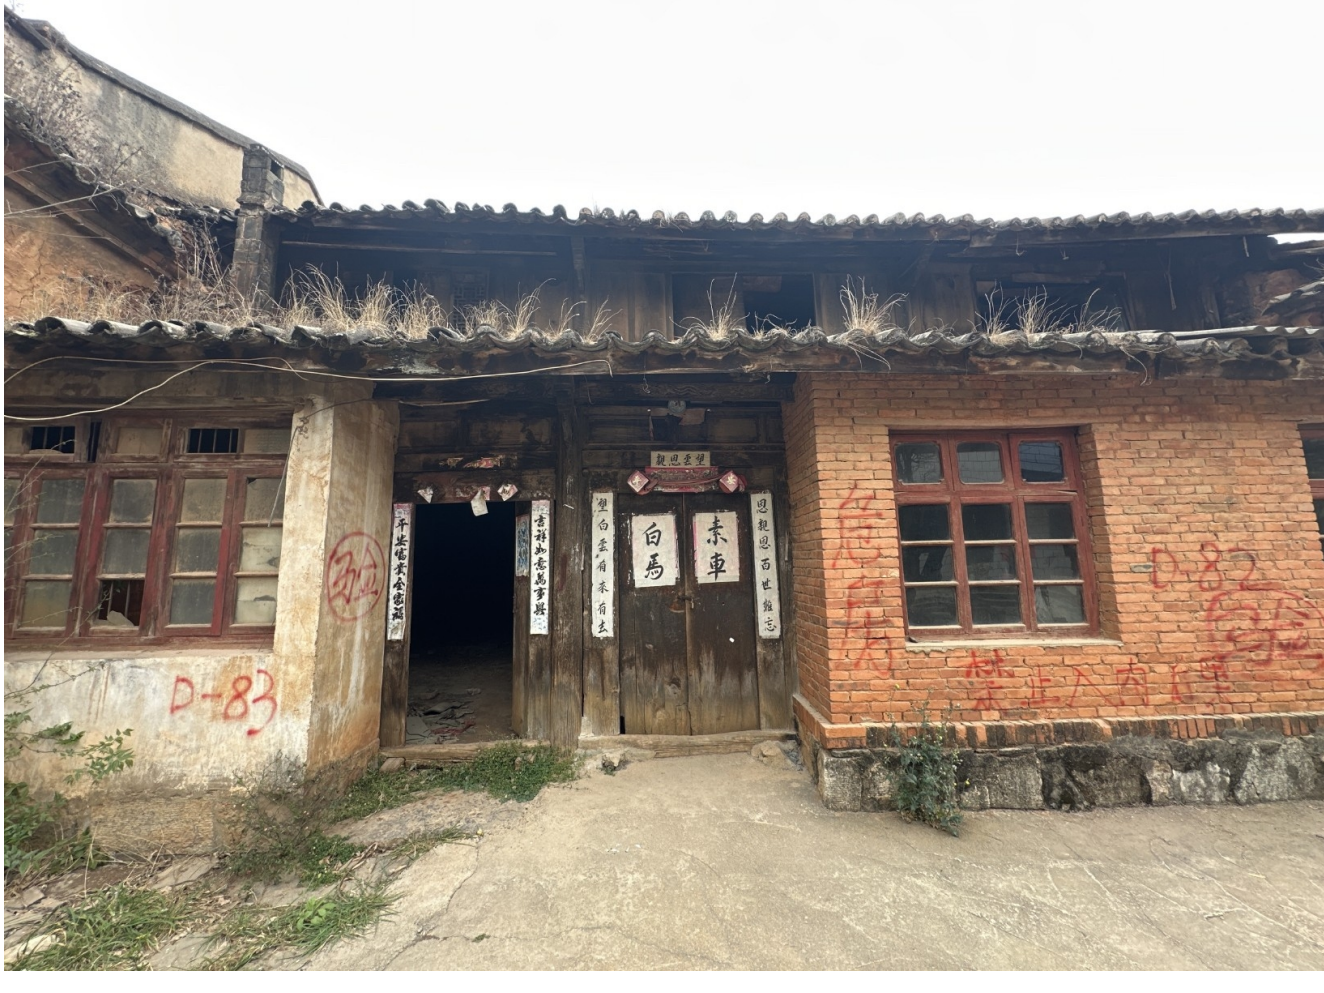
| 地上历史文化遗产线索 | | | | | | |
|---|---|---|---|---|---|---|
| 15 | 长坡村11号民居 | 长坡村 | 云南滇中新区 | | 不详 | 长坡村11号民居为砖木结构两层传统民居，坐东朝西，面阔四间分三户，进深两间。屋面为前重檐青瓦，设木板双开大门、单开木板窗与木制方格玻璃窗，木构件带简易装饰，部分构件具有一定价值。 |

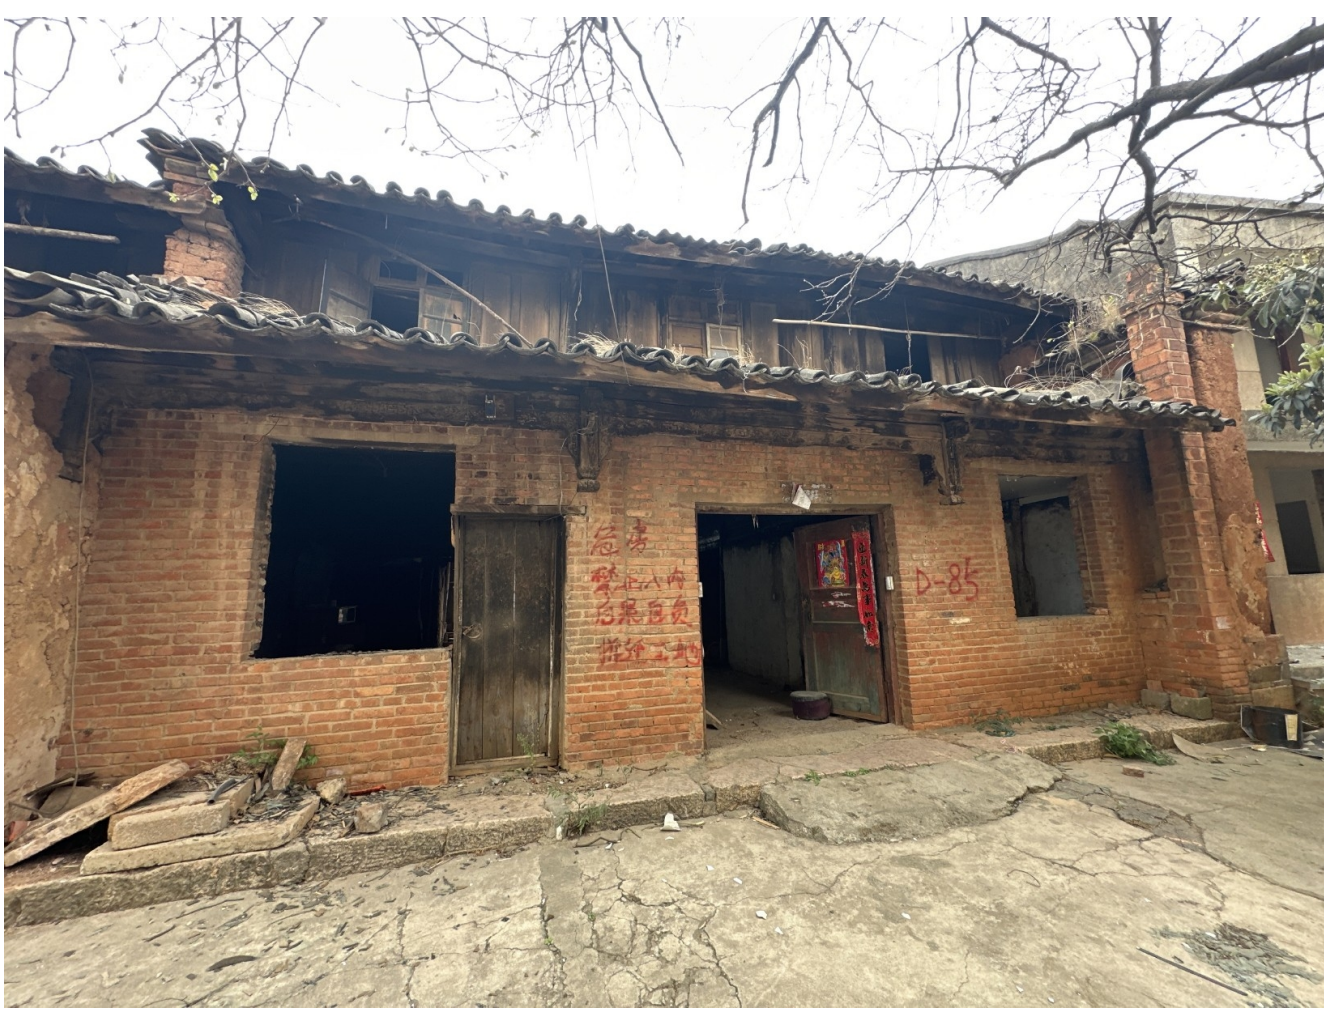
| 地上历史文化遗产线索 | | | | | | |
|---|---|---|---|---|---|---|
| 16 | 长坡村12号民居 | 长坡村 | 云南滇中新区 | | 不详 | 长坡村12号民居为两层砖木结构传统民居，坐东朝西，面阔三间、进深两间，硬山青瓦坡顶。前檐为后期改建。前檐部分木构件有雕刻，具有一定艺术价值。 |
