# 历史文化遗产保护对象调查评估情况公示

## 昆明长水国际机场改扩建项目噪音影响区（长坡居民小组）安置搬迁、配套路网（1、5号路）征地安置搬迁项目地上历史文化遗产（保护对象含线索）布点区位图

经现场踏勘及现有资料整理，在项目用地范围内发现不可移动文物4处，新发现地上历史文化遗产线索22处。故对此情况进行公示，并向社会征集该项目范围内的其他地上历史文化遗产线索。

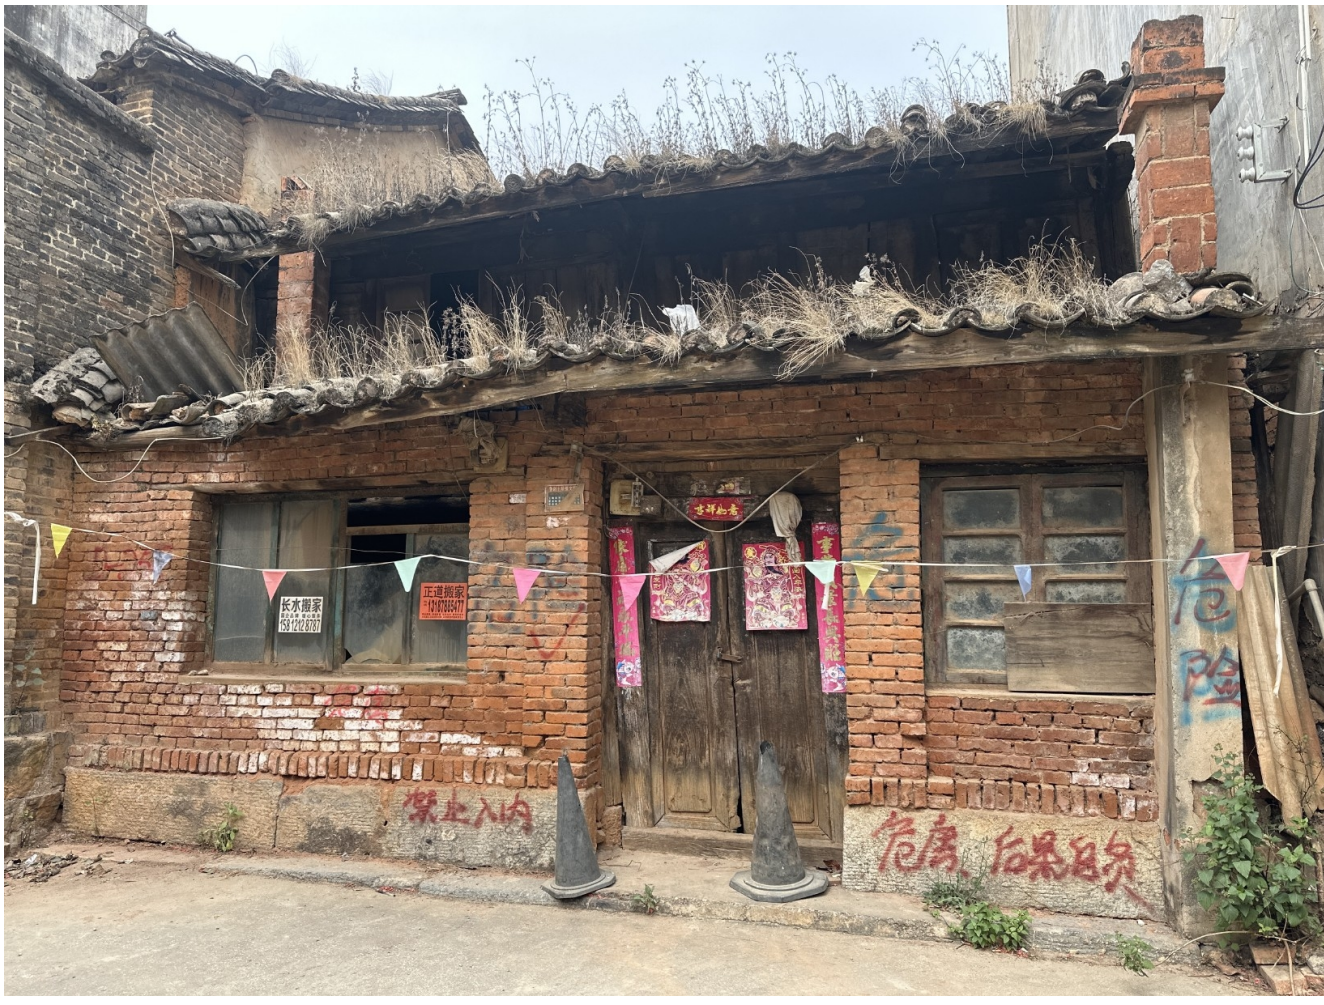
| 地上历史文化遗产线索 | | | | | | |
|---|---|---|---|---|---|---|
| 17 | 长坡村13号民居 | 长坡村 | 云南滇中新区 | | 不详 | 长坡村13号民居为传统民居，坐西朝东，砖木结构，两层，面阔两间，进深前后两间，前重檐青瓦屋面，前檐双开板门，外窗为木制方格玻璃窗，木构件有简易装饰，整体价值一般。 |

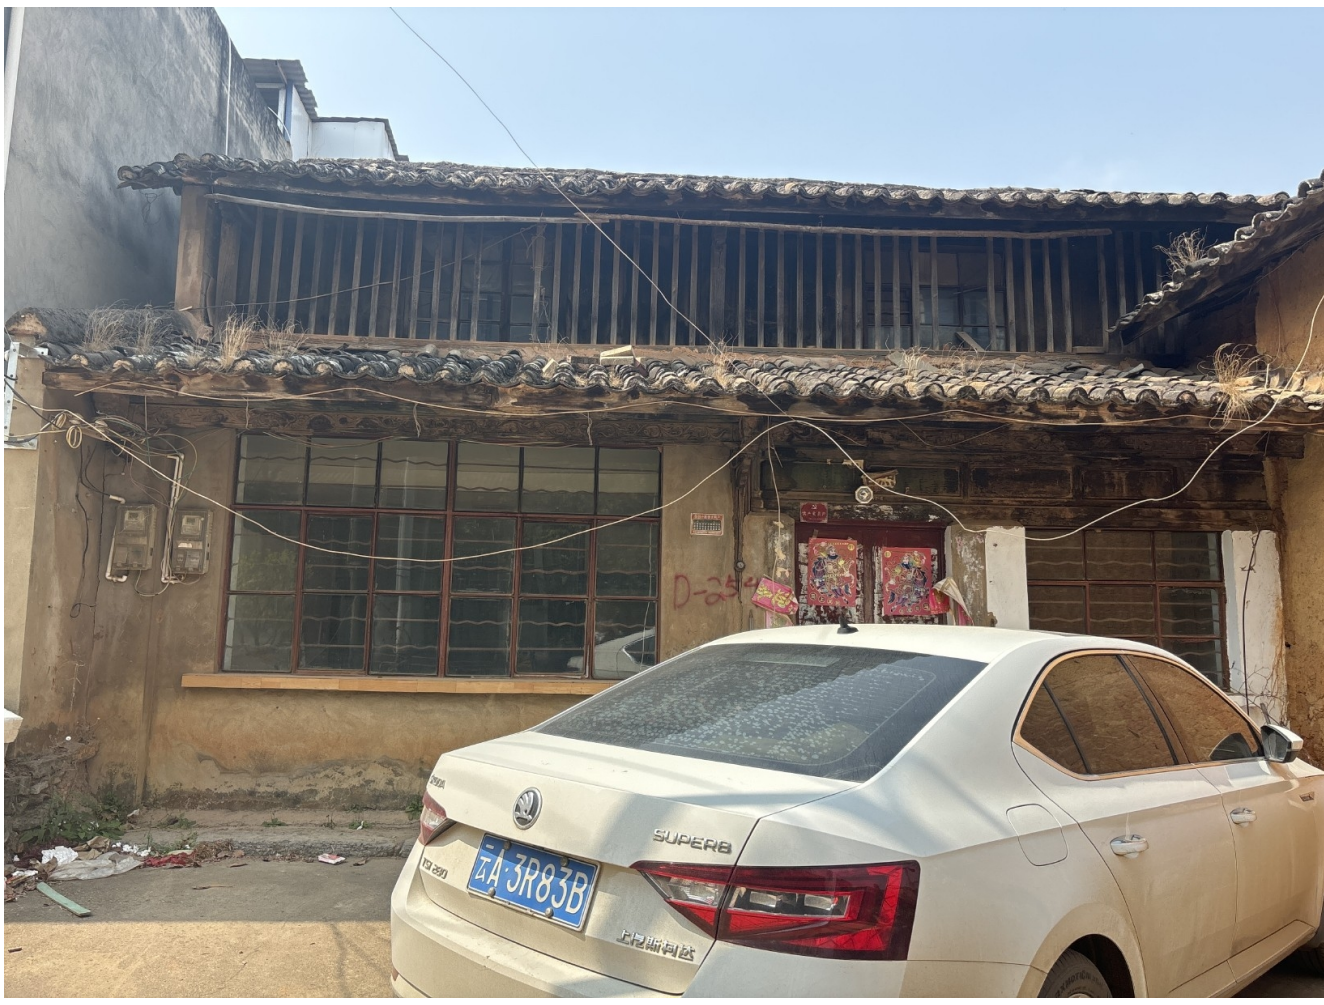
| 地上历史文化遗产线索 | | | | | | |
|---|---|---|---|---|---|---|
| 18 | 长坡村14号民居 | 长坡村 | 云南滇中新区 | | 不详 | 长坡村14号民居，为二层传统民居，前檐部分为后改墙体与门窗，木构件保存一般，前檐枋有精美雕刻，精美木雕是滇中传统木作技艺与民俗审美遗存。 |

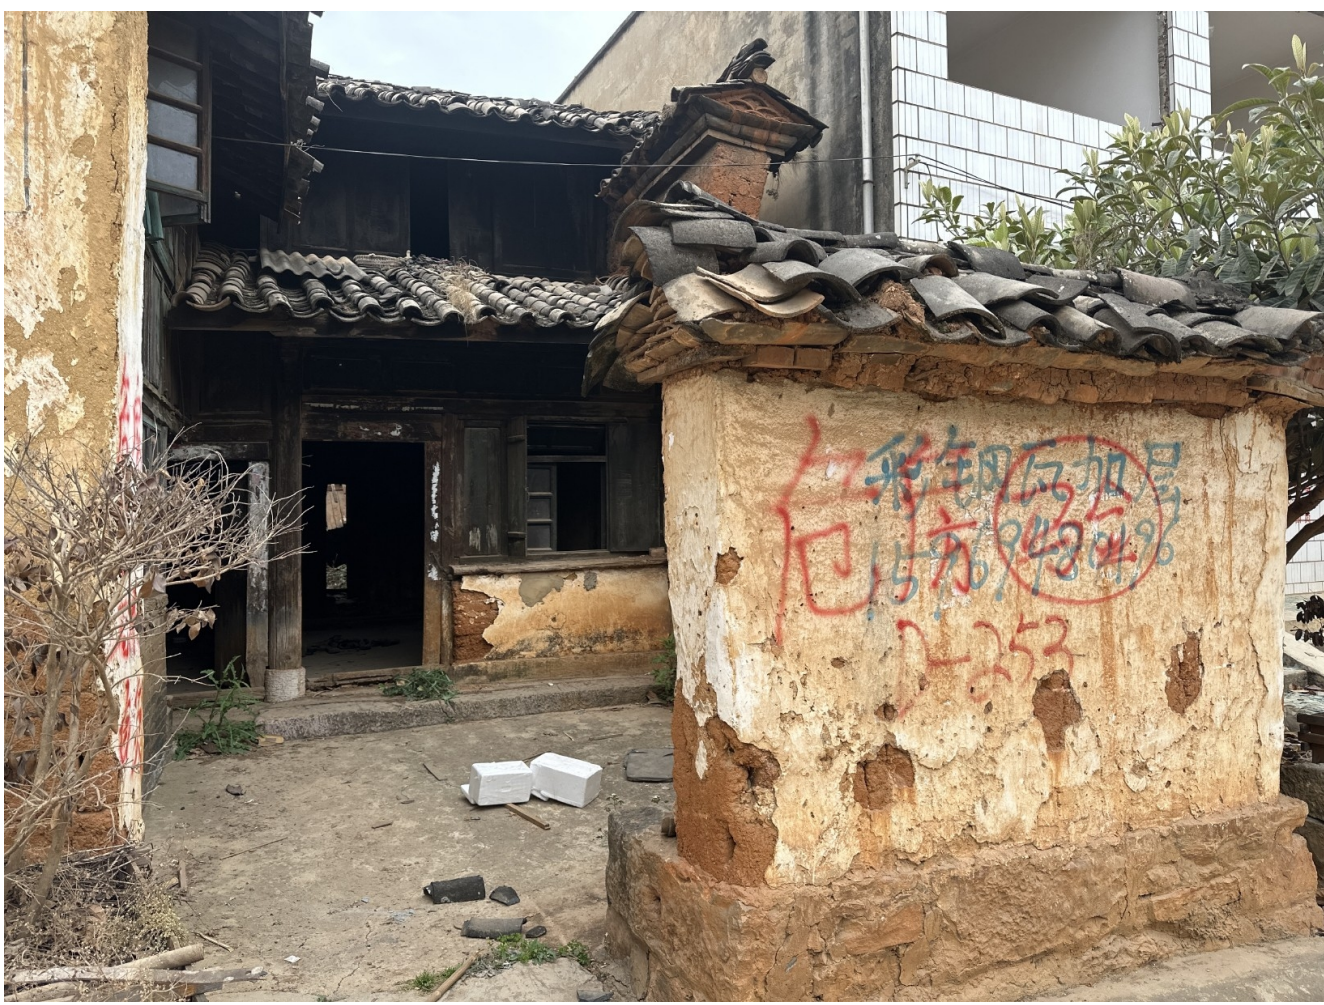
| 地上历史文化遗产线索 | | | | | | |
|---|---|---|---|---|---|---|
| 19 | 长坡村15号民居 | 长坡村 | 云南滇中新区 | | 不详 | 长坡村15号民居为传统土木结构两层民居，面阔三间，属滇中“一颗印”合院衍生形制，重檐硬山青瓦坡顶，墙下为青条石基础，围护以夯土墙为主，外覆草泥灰面，前廊有封火墙。门窗为传统木框格扇与可开式木窗，整体价值较好。 |

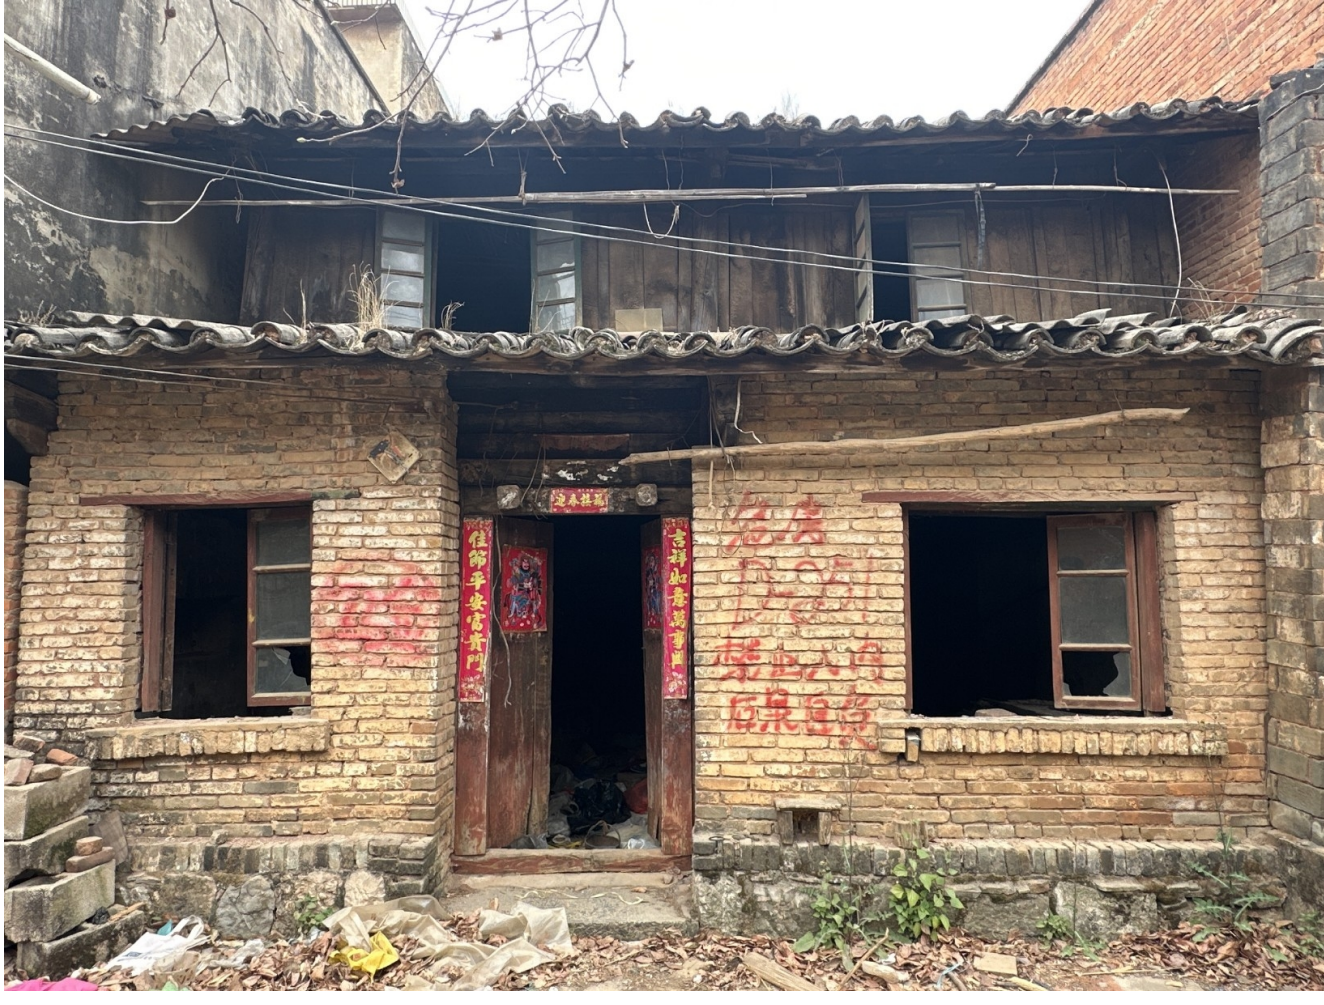
| 地上历史文化遗产线索 | | | | | | |
|---|---|---|---|---|---|---|
| 20 | 长坡村16号民居 | 长坡村 | 云南滇中新区 | | 不详 | 长坡村16号民居，为二层传统民居，前檐部分为后改墙体与门窗，大木架保存较好，整体保存价值一般。 |

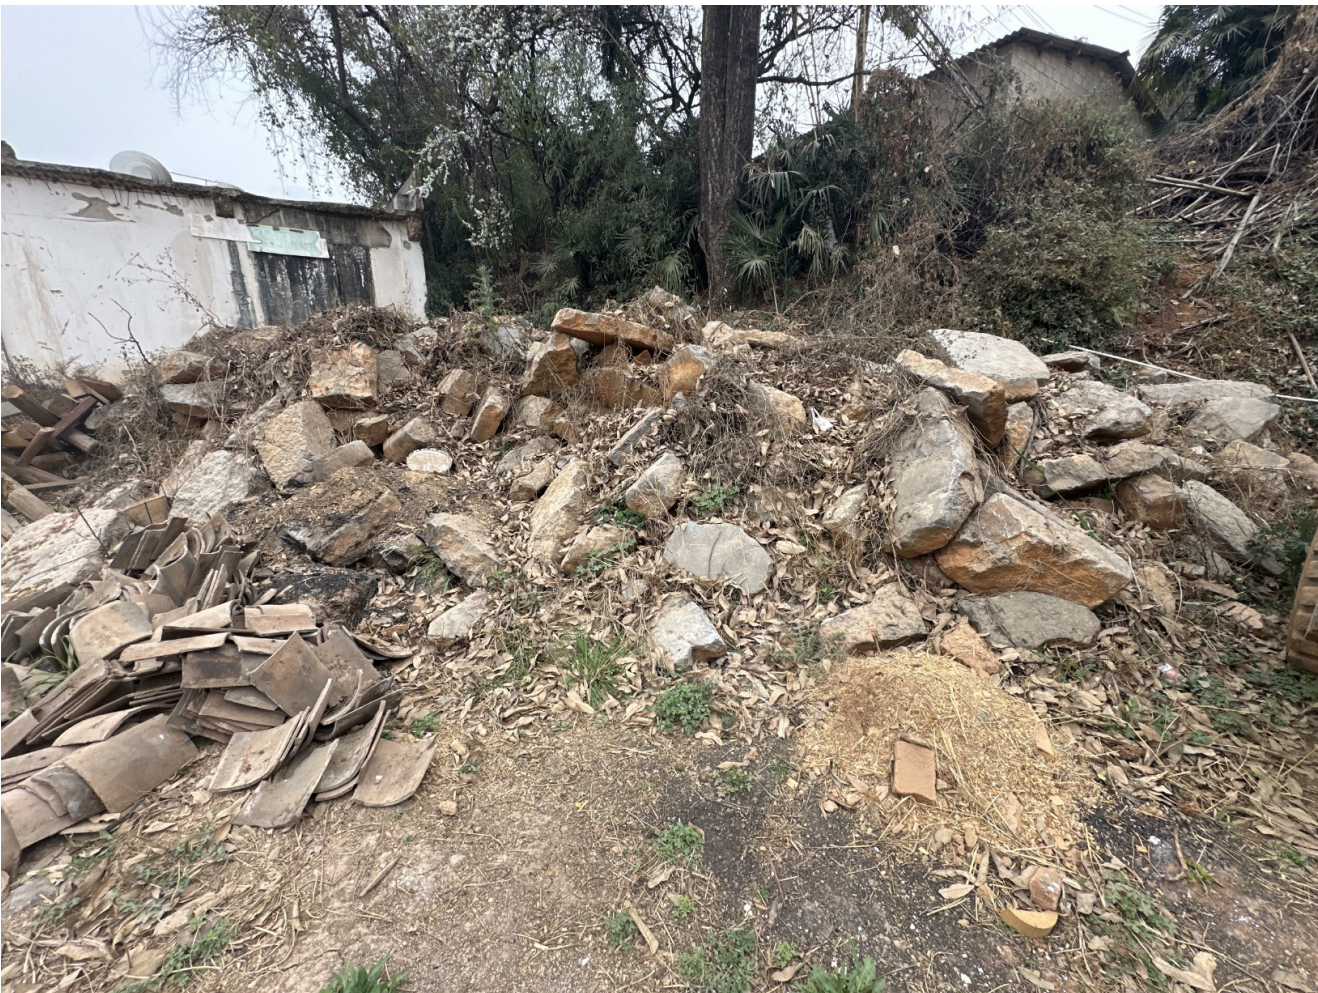
| 地上历史文化遗产线索 | | | | | | |
|---|---|---|---|---|---|---|
| 21 | 乌撒庄古道 | 长坡村 | 云南滇中新区 | | 清 | 乌撒庄古道，原位于乌撒庄村庄内，由于机场扩建工程与花箐观音寺搬迁至现存位置，及长坡村古道东侧，乌撒庄古道石构件暂存于花箐观音寺前坪，是滇中地区古代交通网络的重要实物遗存。 |

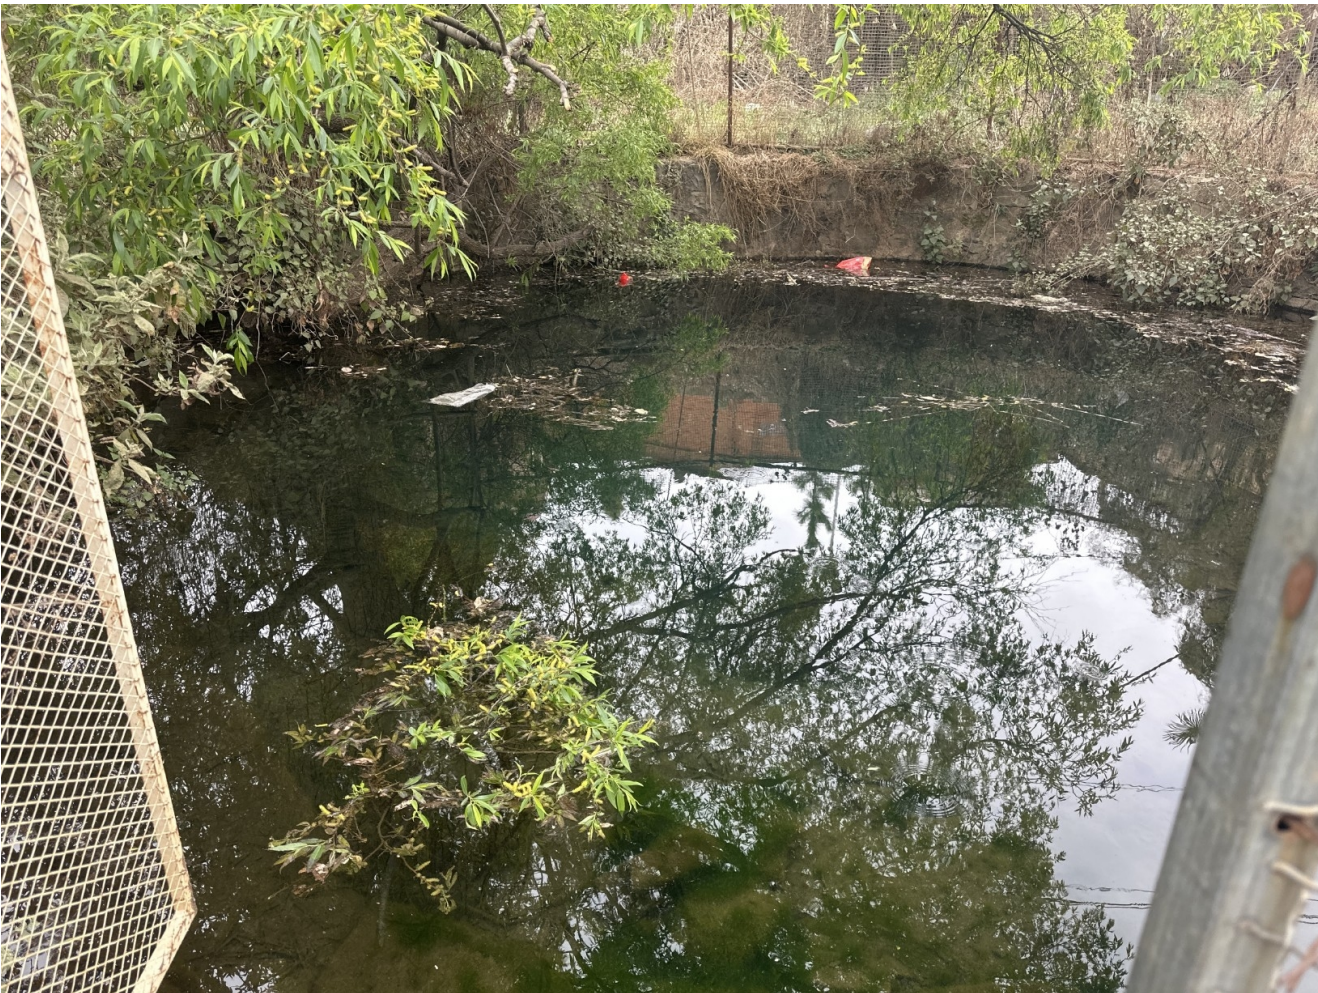
| 地上历史文化遗产线索 | | | | | | |
|---|---|---|---|---|---|---|
| 22 | 龙潭 | 长坡村 | 云南滇中新区 | | 不详 | 长坡村龙潭位于长坡村北侧，分有圆形水潭与方形水池，年代久远水池内放置有四块昆明市界碑，圆形水潭深度约1.6m，方形水池约0.6m。当地传统村落水利系统与聚落生活的实物见证，兼具实用功能与乡土文化意义。 |

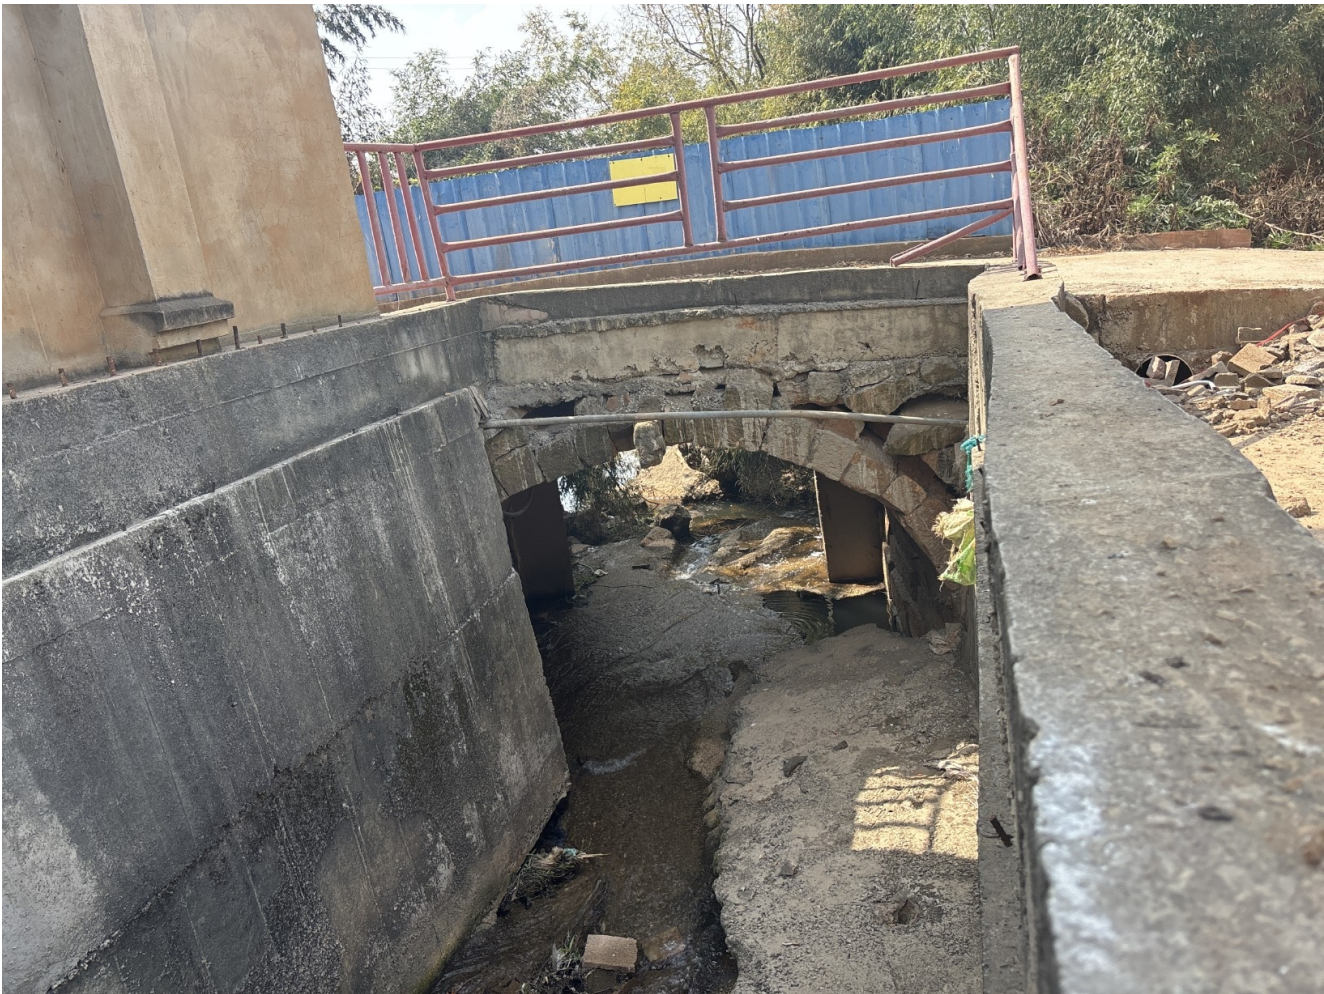
| 地上历史文化遗产线索 | | | | | | |
|---|---|---|---|---|---|---|
| 23 | 大桥 | 长坡村 | 云南滇中新区 | | 清 | 大桥位于长坡村北侧，横跨长坡小河支流，整体拱形结构完好，但部分装饰石构件已缺失，兼具实用功能与一定的历史价值。 |
